CPA – Comissão Própria de Avaliação

DIVULGAÇÃO DOS

RESULTADOS

AÇÕES DECORRENTES DO PROCESSO DE AUTOAVALIAÇÃO

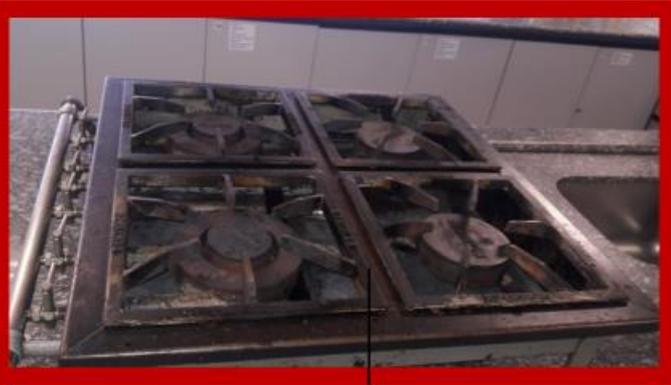
PRÉDIO 10

▪ ANTES

Grelhas e fogões deteriorados.

▪ REALIZADO

Manutenção corretiva e jateamento das grelhas e fogões.

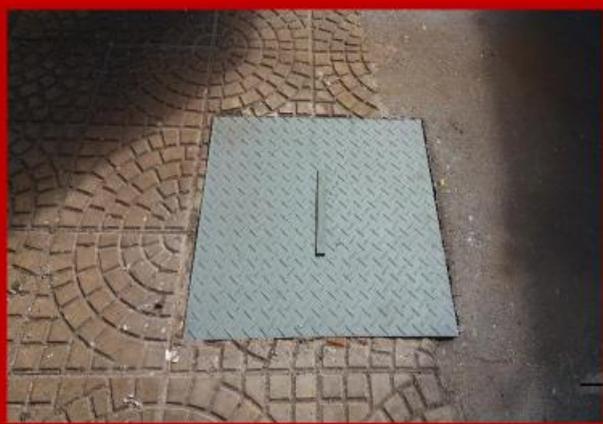
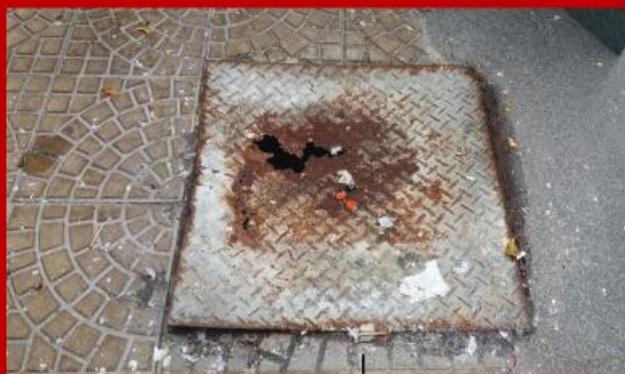
Local: Pátio | Área Externa

▪ **ANTES**
Tampa da caixa de esgoto deteriorada.

▪ **REALIZADO**
Efetuada a troca da tampa.

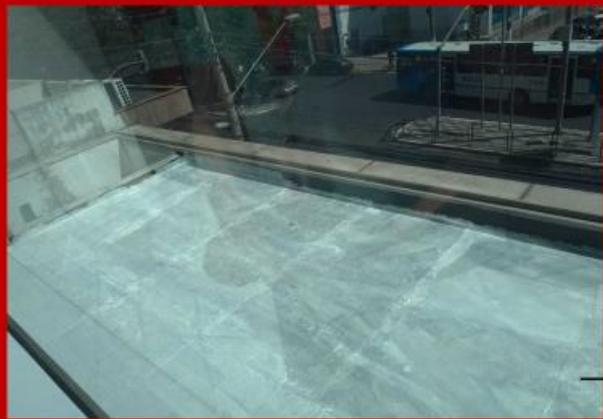
▪ **ANTES**

Laje com vazamentos e infiltrações.
