CPA – Comissão Própria de Avaliação

DIVULGAÇÃO DOS

RESULTADOS

AÇÕES DECORRENTES DO PROCESSO DE AUTOAVALIAÇÃO

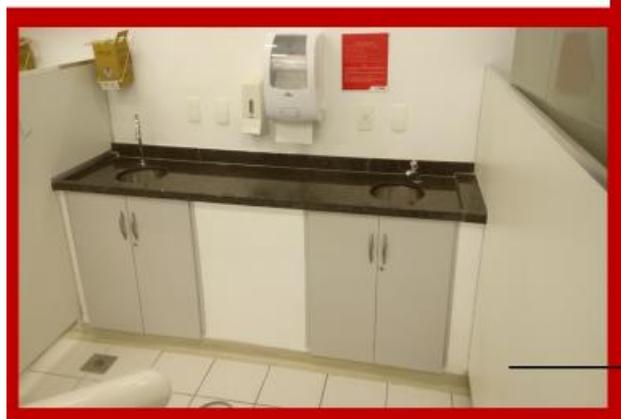
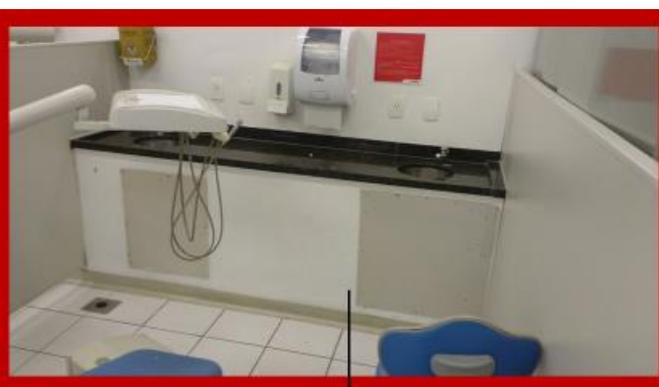
PRÉDIO 14, 29, 30 E 31 SANTO AMARO

▪ **ANTES**

CLÍNICA ODONTOLÓGICA

▪ **REALIZADO**

INSTALAÇÃO DE GABINETES
NAS PIAS DE ATENDIMENTO

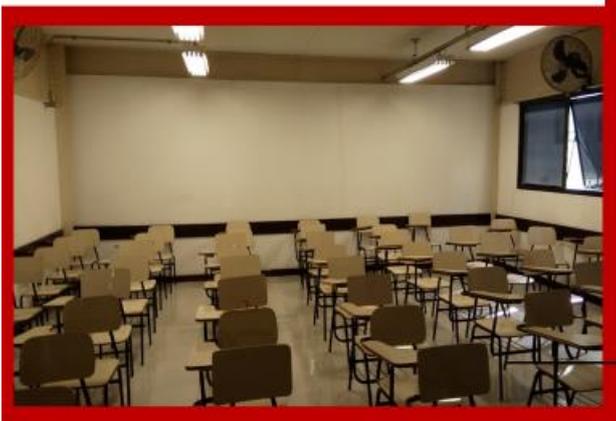
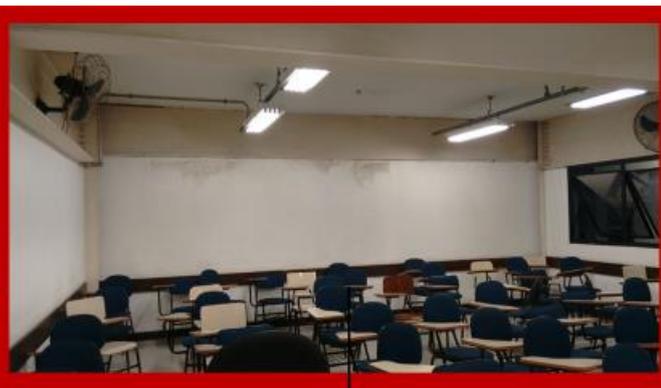
PRÉDIO 14, 29, 30 E 31 SANTO AMARO

▪ **ANTES**
SALA DE AULA

▪ **REALIZADO**
PINTURA DE SALA

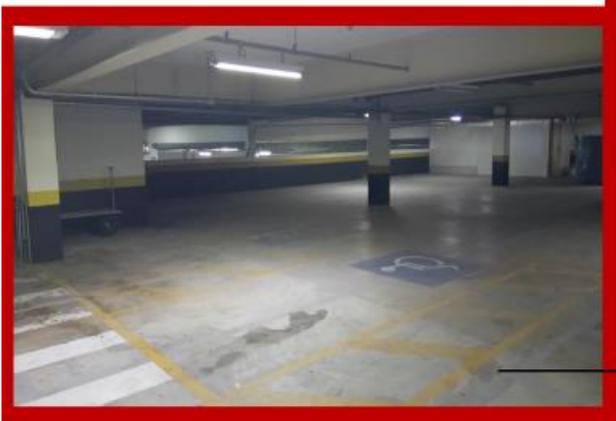
PRÉDIO 14, 29, 30 E 31 SANTO AMARO

▪ **ANTES**
ESTACIONAMENTO

▪ **REALIZADO**
LIMPEZA E REMOÇÃO DE
MOBILIÁRIO DESCARTADO

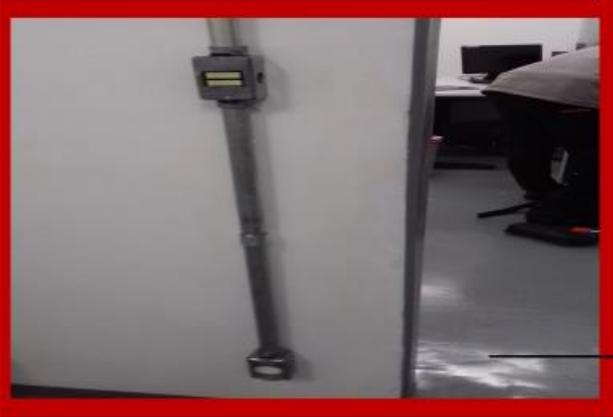
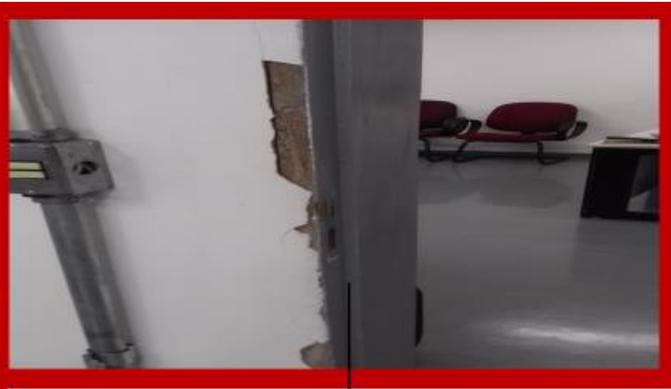
PRÉDIO 33

ANTES

REPAROS EM GERAL.

REALIZADO

REPARO, PINTURA E LIMPEZA EM TODO O PRÉDIO.

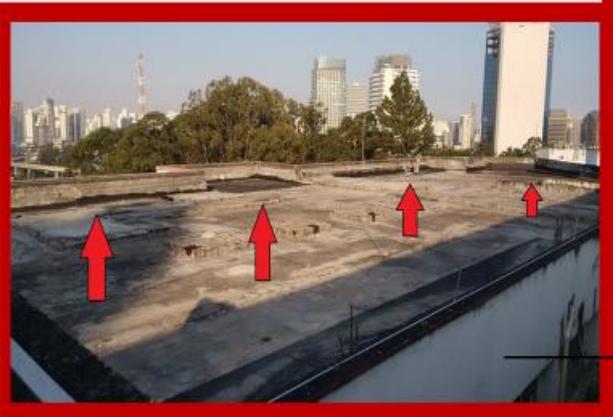
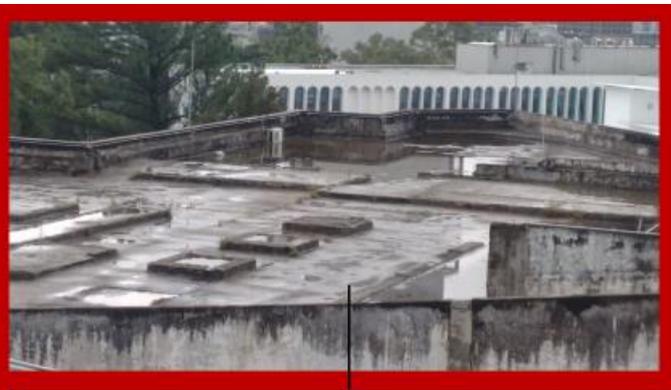
PRÉDIO 33

ANTES

COBERTURA.

REALIZADO

NOVO CONTRA PISO, LIMPEZA, APLICAÇÃO DE MANTA, AUMENTO DOS RALOS E SUBSTITUIÇÃO DOS TUBOS.

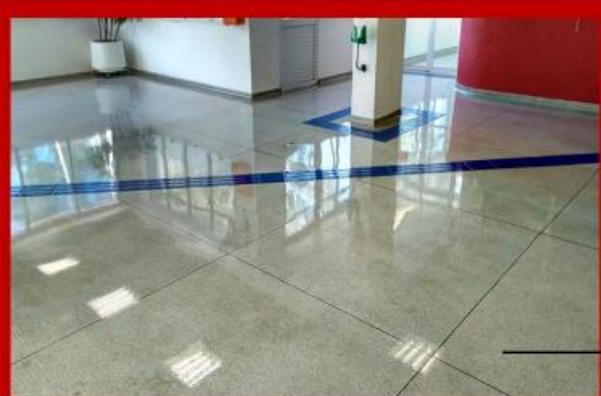
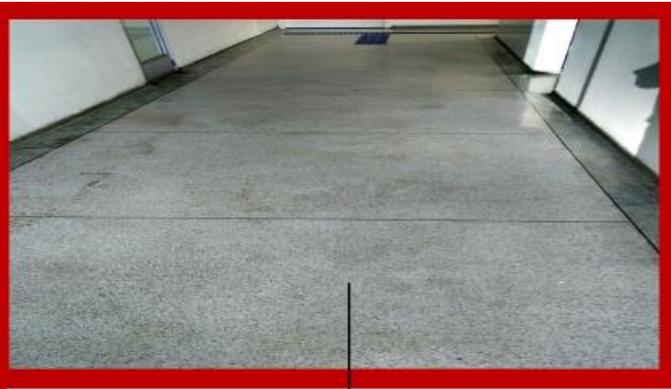
PRÉDIO 33

▪ ANTES

HALL E CORREDORES

▪ REALIZADO

TRATAMENTO DE PISO

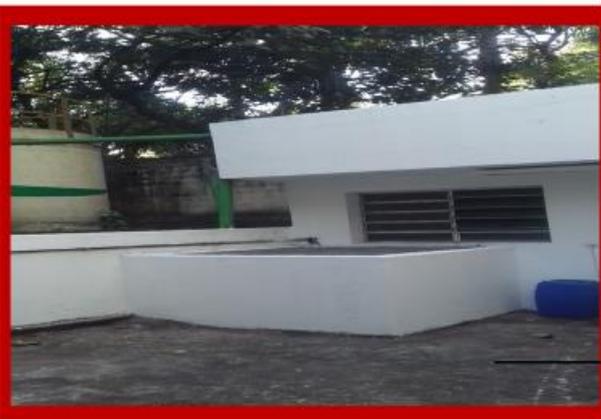
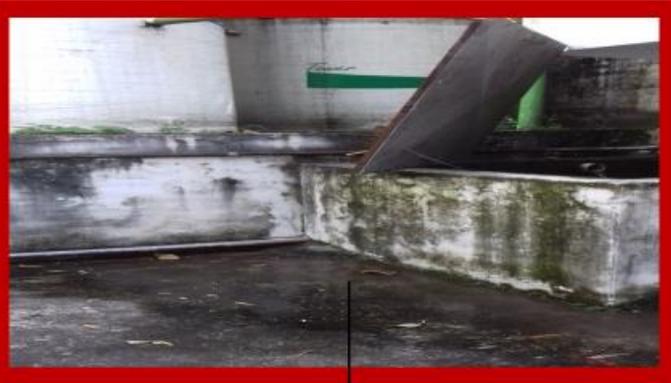
PRÉDIO 33

▪ ANTES

ÁREA EXTERNA.

▪ REALIZADO

JARDINAGEM E PINTURA.

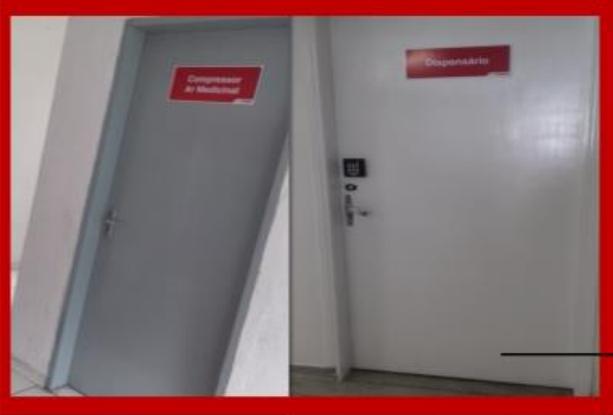
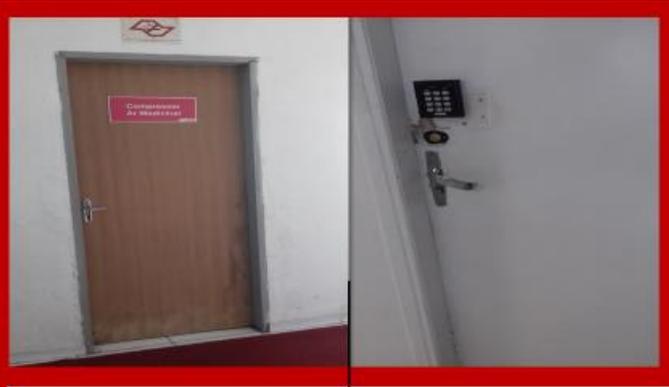
PRÉDIO 33

▪ **ANTES**
PINTURA DESPADRONIZADA.

▪ **REALIZADO**
PINTURA DE PORTAS.

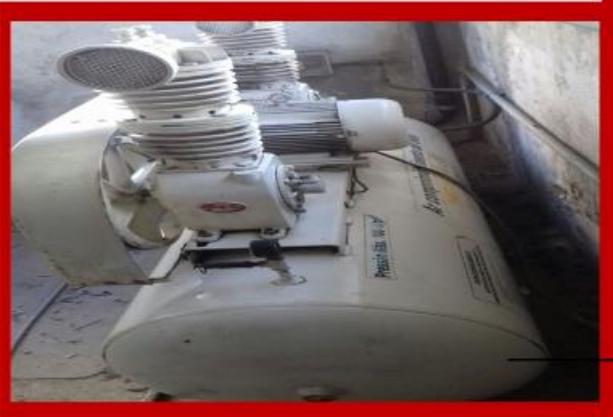
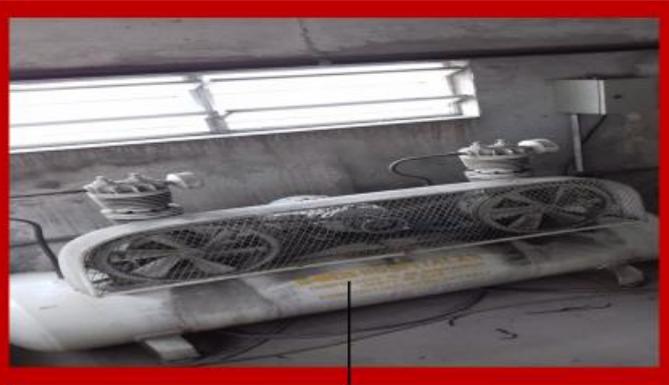
PRÉDIO 33

▪ **ANTES**
COMPRESSOR HOSPITALAR.

▪ **REALIZADO**
MANUTENÇÃO CORRETIVA E PREVENTIVA (TROCA DE ÓLEO, CORREIAS E FILTROS).

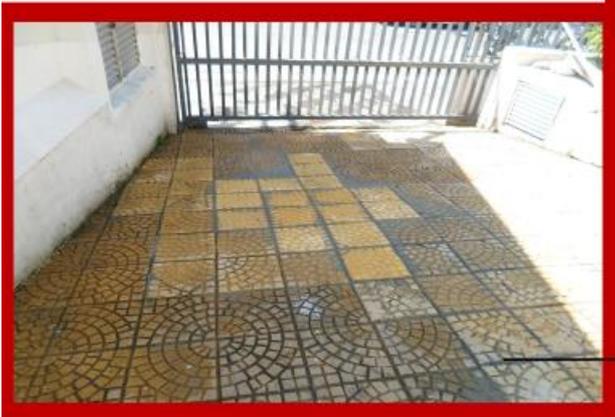
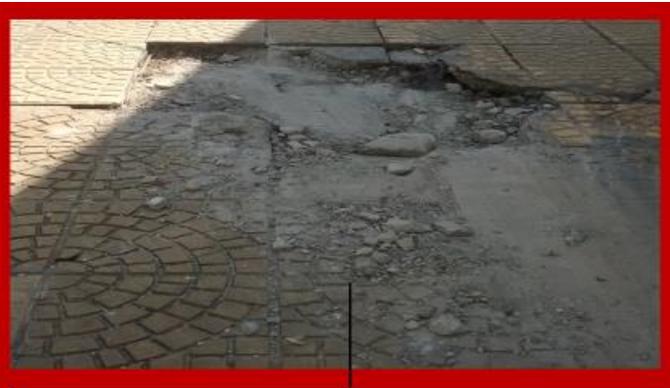
COMPLEXO TAGUÁ PORTARIA TAGUÁ 150 – LADO A

ENTRADA.

SUBSTITUIÇÃO DAS PEÇAS
DE PISO QUEBRADAS.

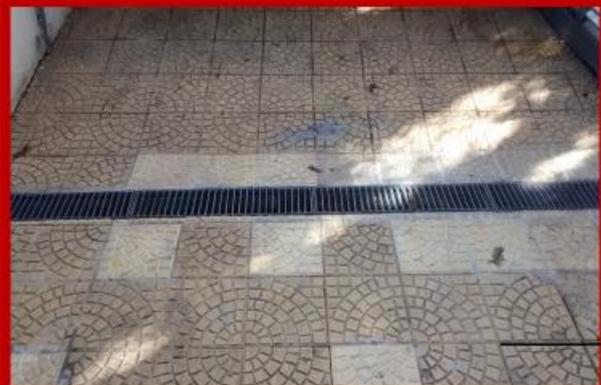
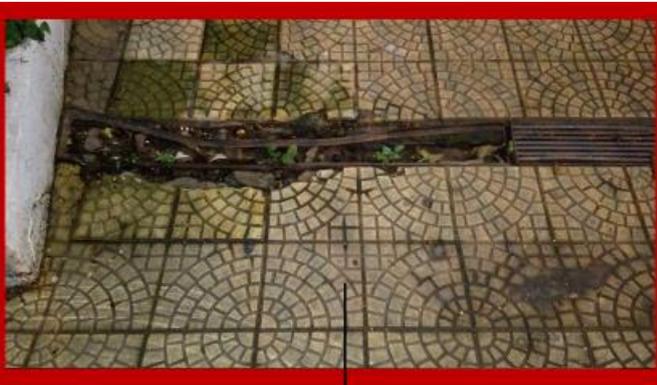
PORTARIA TAGUÁ 150 –
LADO B

ENTRADA.

SUBSTITUIÇÃO DE GELHA
NA PORTARIA DAS
AMBULÂNCIAS.

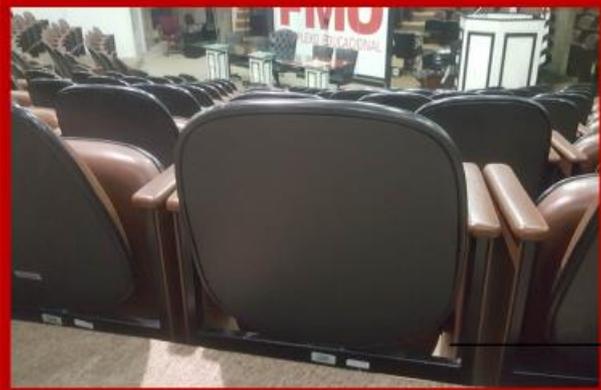
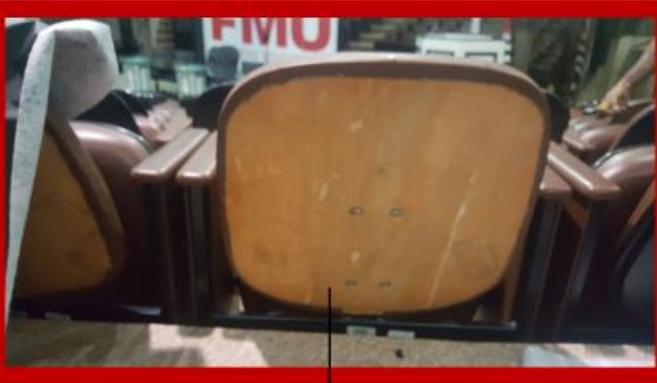
AUDITÓRIO ULISSES
GUIMARÃES

ENCOSTO DAS POLTRONAS.

APLICAÇÃO DE CORINO NO
ENCOSTO DAS POLTRONAS.

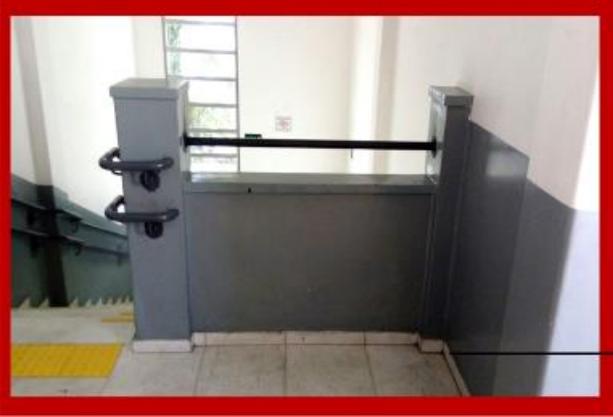
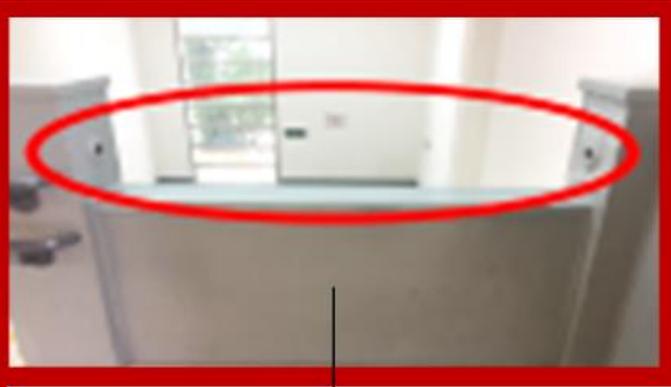
PRÉDIO 1

GUARDA-CORPO.

INSTALAÇÃO DE CORRIMÃO.

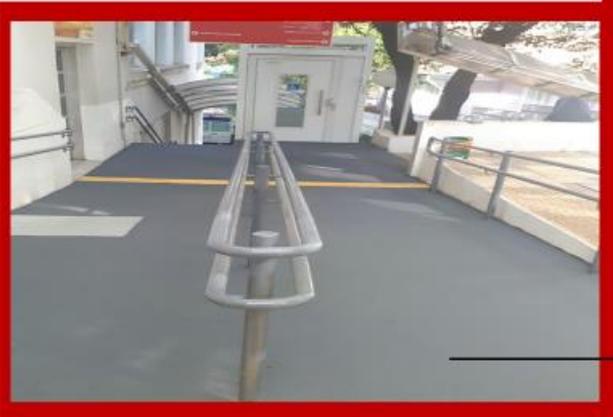
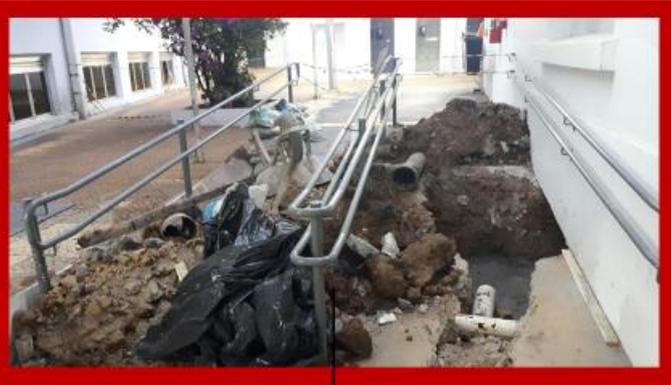
PRÉDIO 1

REDE DE ESGOTO DESTRUÍDA POR RAÍZ DE ÁRVORE.

CONSTRUÇÃO DE NOVA REDE DE ESGOTO.

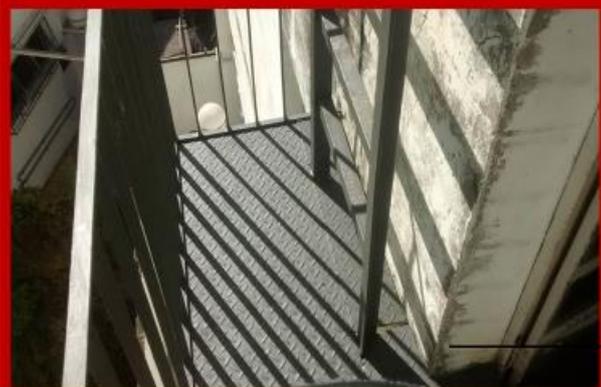
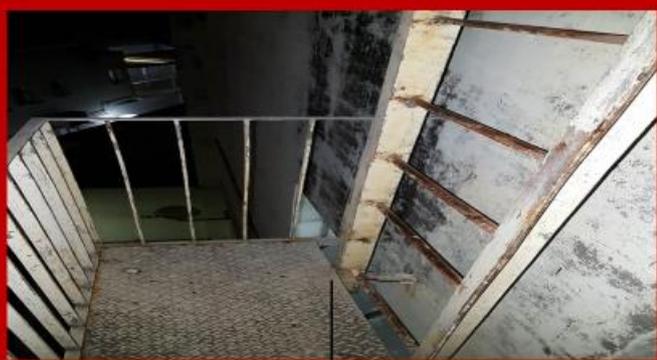
PRÉDIO 2

ACESSO À CAIXA D'ÁGUA.

ADEQUAÇÃO DA ESCADA DE ACESSO.

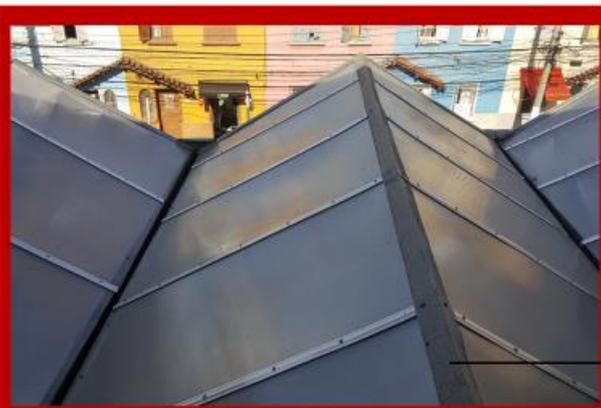
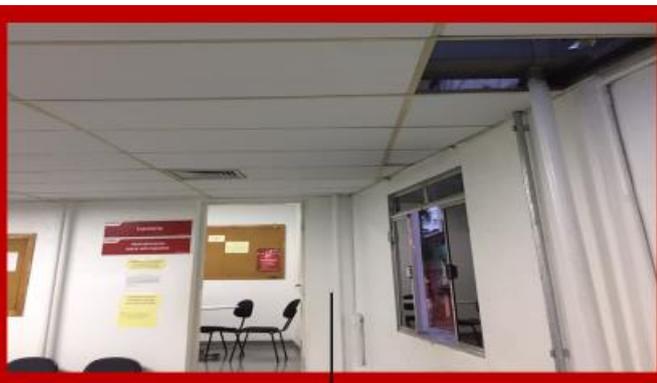
PRÉDIO 8

FORRO E TELHADO.

TROCA DO TELHADO E DE PEÇAS DO FORRO.

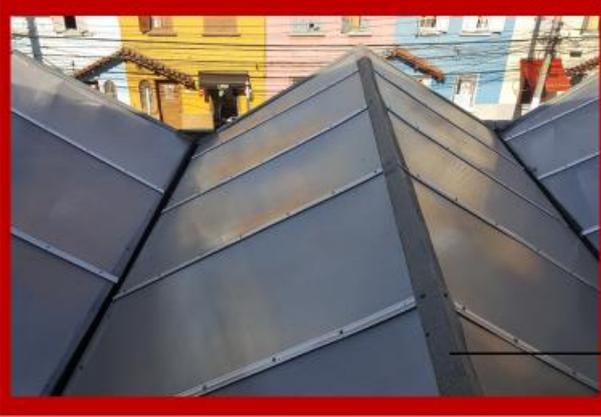
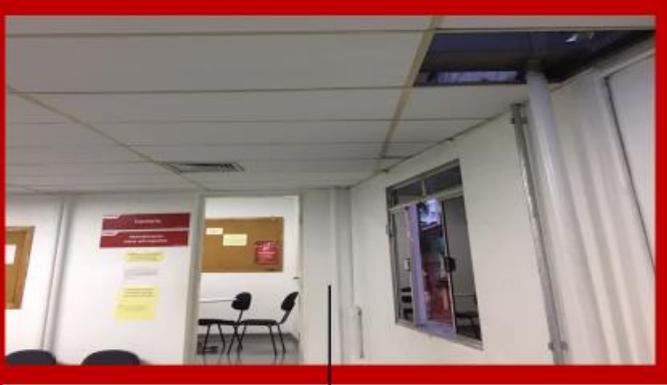
PRÉDIO 8

FORRO E TELHADO.

TROCA DO TELHADO E DE PEÇAS DO FORRO.

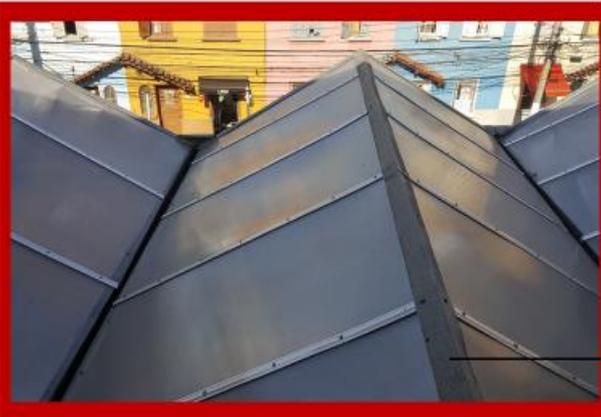
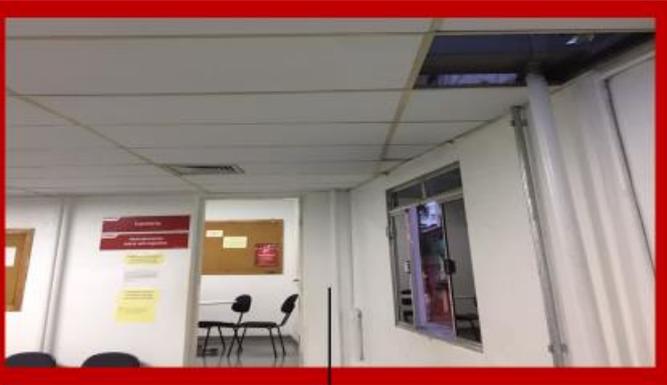
PRÉDIO 8

FORRO E TELHADO.

TROCA DO TELHADO E DE PEÇAS DO FORRO.

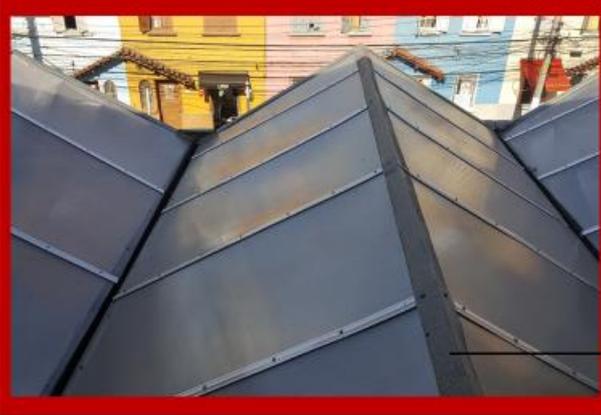
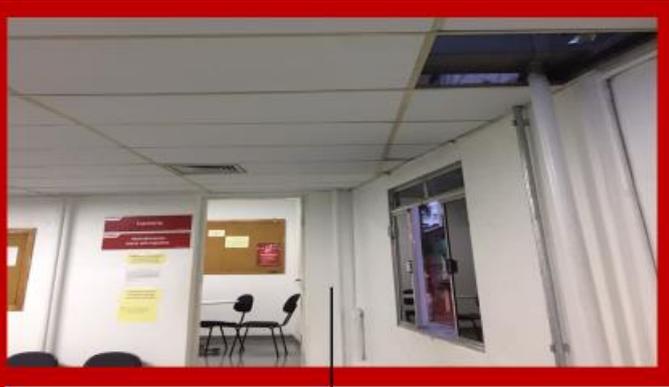
PRÉDIO 8

FORRO E TELHADO.

TROCA DO TELHADO E DE PEÇAS DO FORRO.

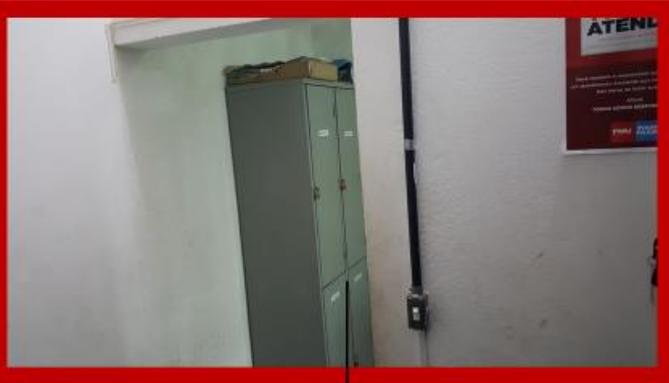
PRÉDIO 7

SALA DE OPERAÇÕES.

INSTALAÇÃO DE PORTA PARA MAIOR SEGURANÇA DE EQUIPAMENTOS ÁUDIO VISUAIS.

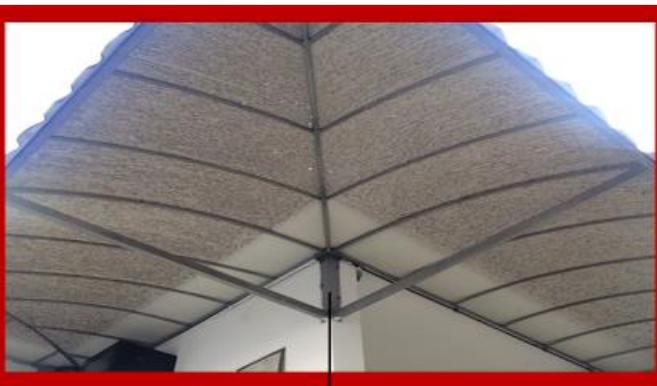
PRÉDIO 7

TOLDO DANIFICADO.

REMOÇÃO E INSTAÇÃO DE TOLDO.

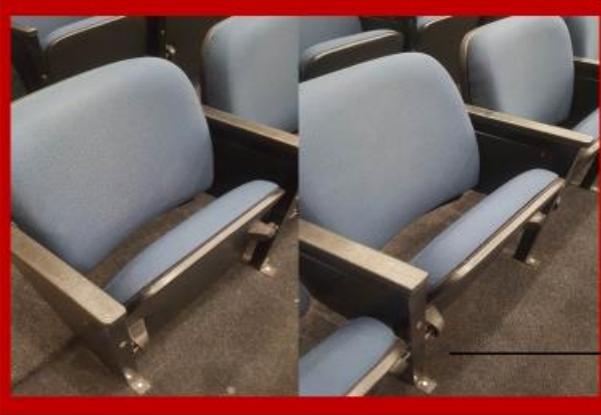
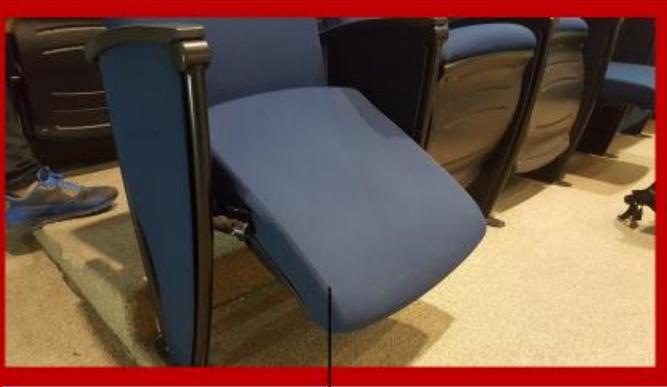
AUDITÓRIO NELSON
CARNEIRO

POLTRONAS.

REGULAGEM DO SUPORTE
DOS ASSENTOS.

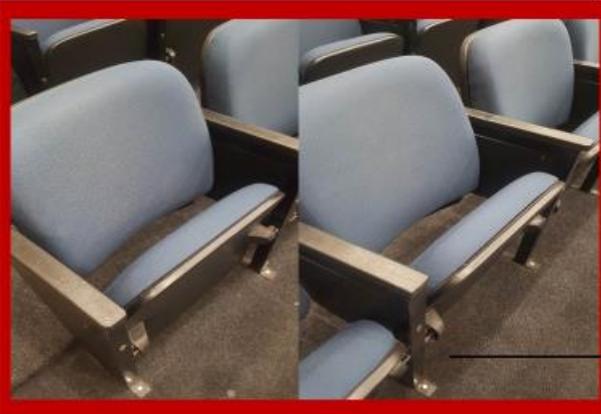
AUDITÓRIO NELSON
CARNEIRO

POLTRONAS.

REGULAGEM DO SUPORTE
DOS ASSENTOS.

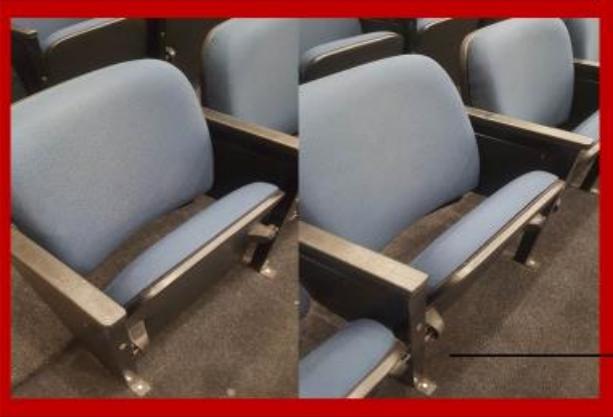
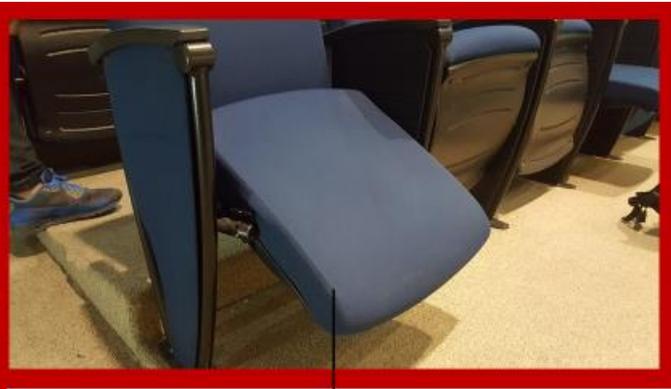
AUDITÓRIO NELSON
CARNEIRO

POLTRONAS.

REGULAGEM DO SUPORTE
DOS ASSENTOS.

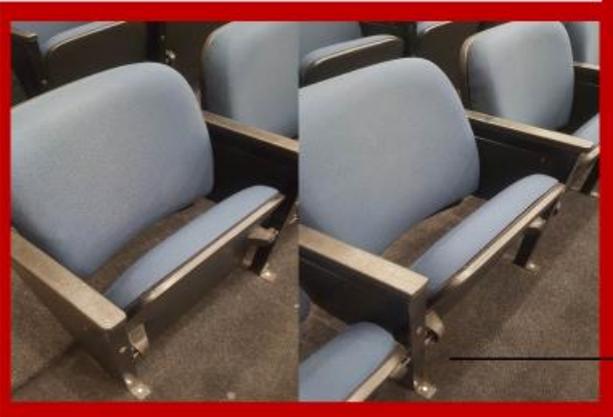
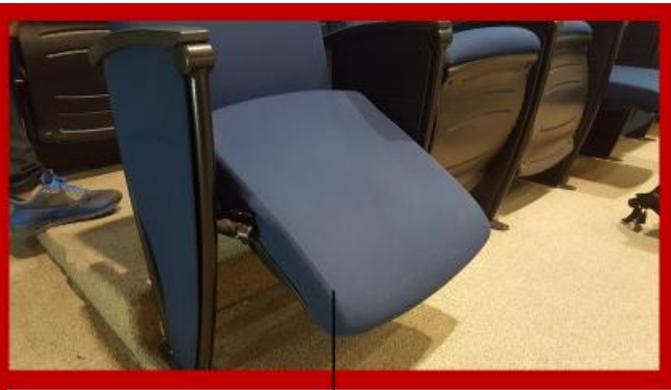
AUDITÓRIO NELSON
CARNEIRO

POLTRONAS.

REGULAGEM DO SUPORTE
DOS ASSENTOS.

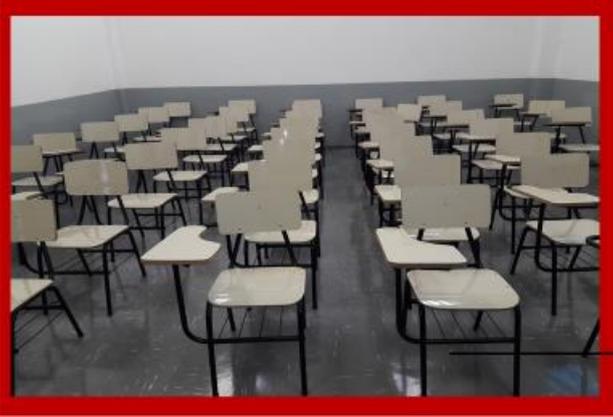
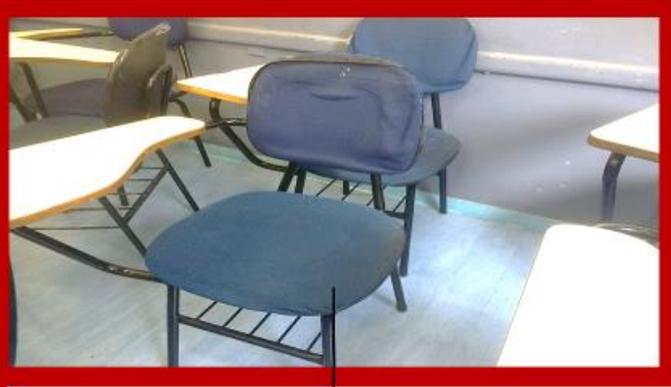
EDUCAÇÃO FÍSICA

CARTEIRAS.

SUBSTITUIÇÃO DE CARTEIRAS ESTOFADAS POR FÓRMICA.

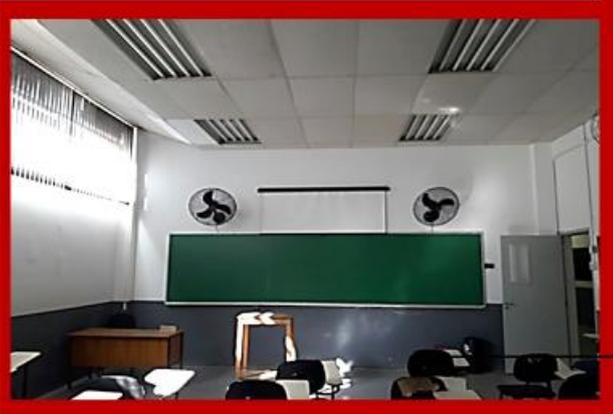
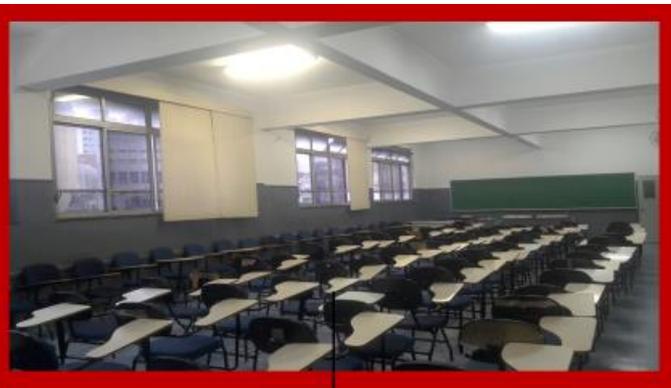
EDUCAÇÃO FÍSICA

SALA DE AULA.

INSTALAÇÃO DE TELA DE PROJEÇÃO RETRÁTIL.

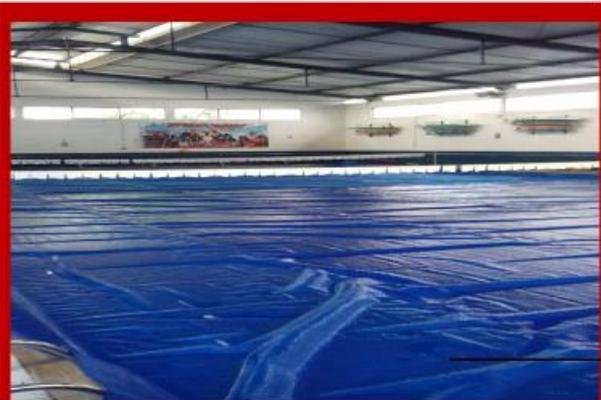
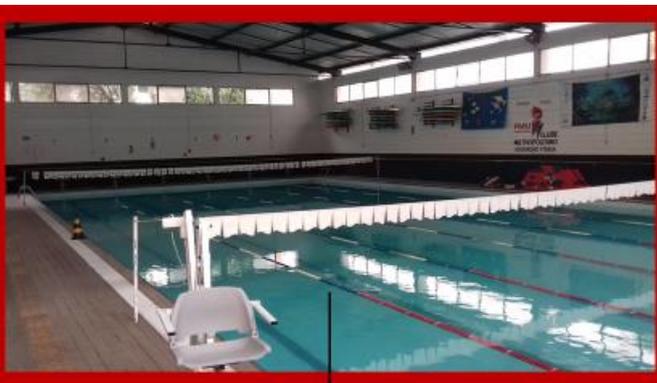
EDUCAÇÃO FÍSICA

▪ **ANTES**
PISCINA.

▪ **REALIZADO**
INSTALAÇÃO DE LONA.

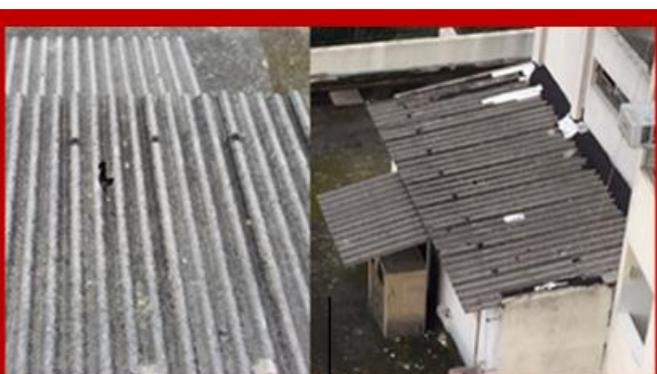
PRÉDIO 5

▪ **ANTES**
TELHA QUEBRADA.

▪ **REALIZADO**
REPARO NO TELHADO DA
SALA DE APOIO.

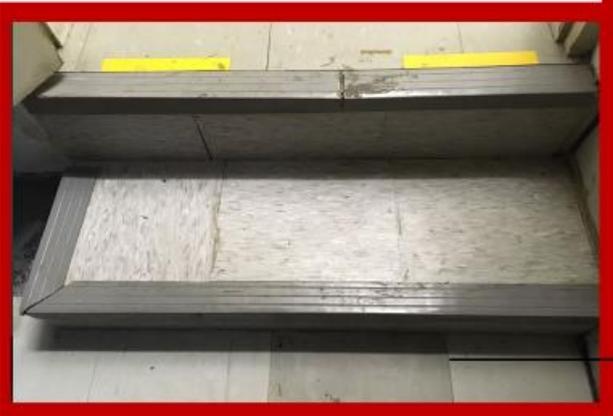
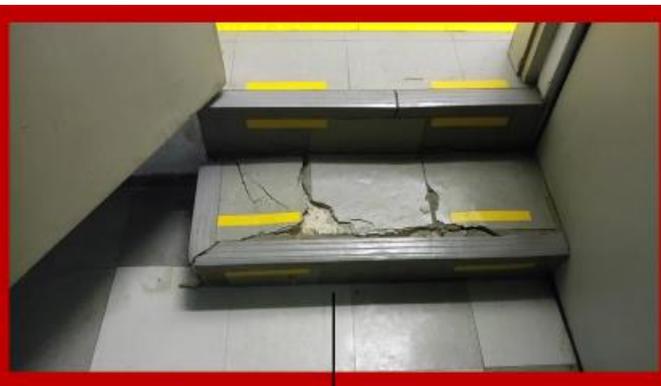
PRÉDIO 5 BIBLIOTECA

DEGRAU QUEBRADO.

DEMOLIÇÃO E CONSTRUÇÃO
DE DEGRAU.

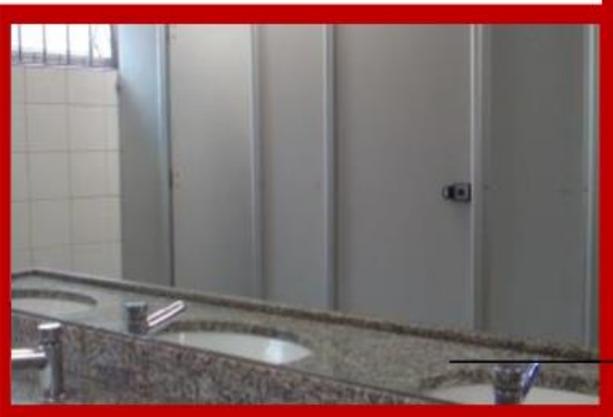
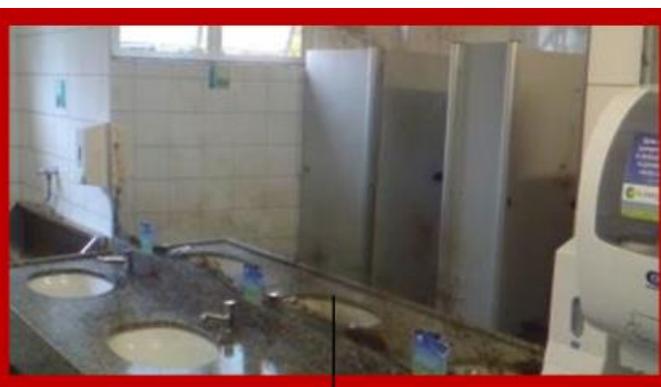
PRÉDIO 10 GASTRONOMIA

ESPELHO.

TROCA E REPOSIÇÃO DE
ESPELHOS DOS BANHEIROS.

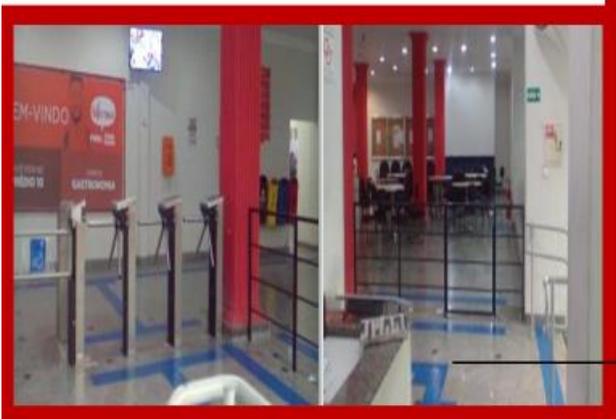
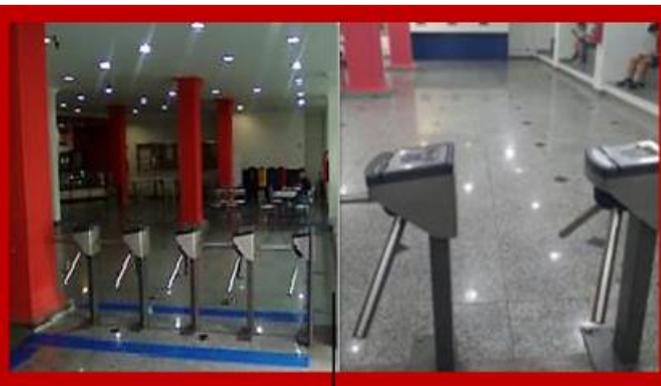
PRÉDIO 10 GASTRONOMIA

CATRACAS.

IMPLANTAÇÃO DAS
CATRACAS, SISTEMA DE
MONITORIA E FIXAÇÃO DO
GRADIL.

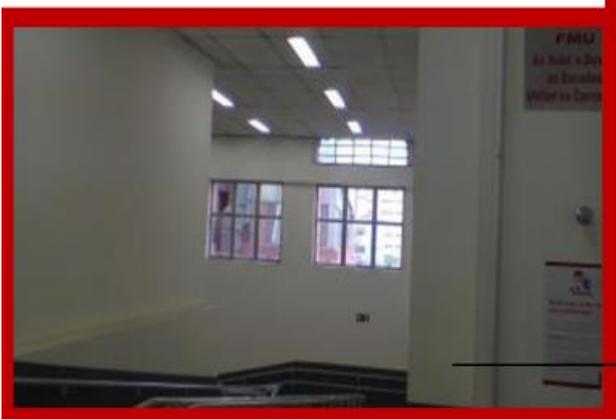
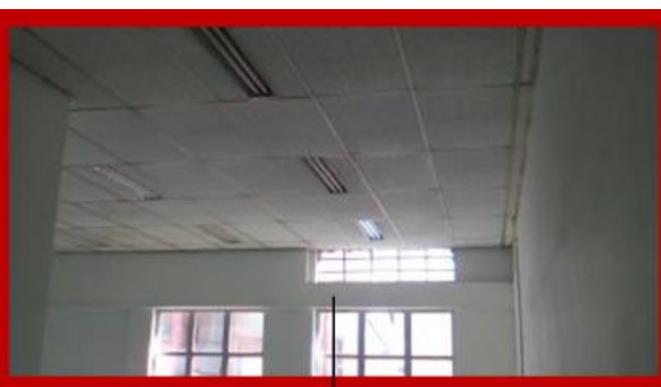
PRÉDIO 10 GASTRONOMIA

RAMPA.

TROCA DE LÂMPADAS NA
RAMPA DE ACESSO AO 1º
ANDAR.

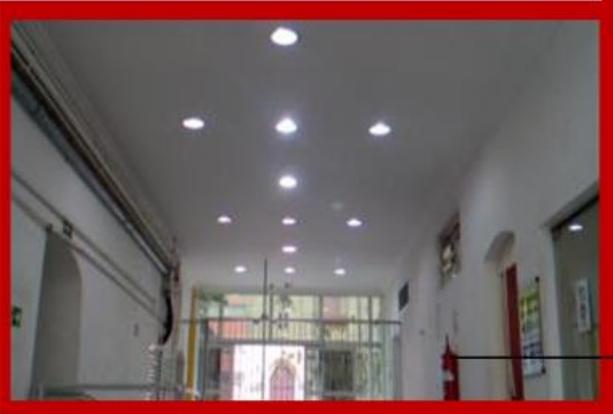
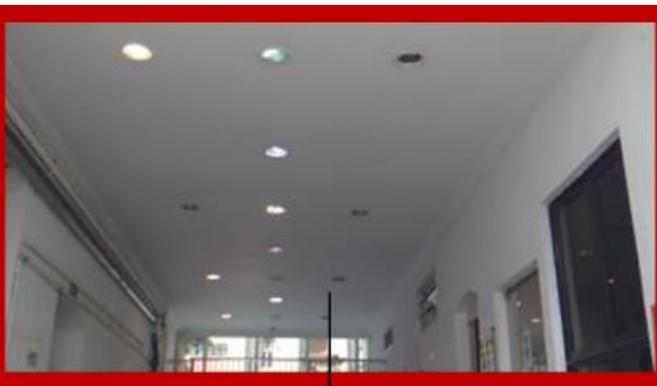
PRÉDIO 10

RAMPA.

TROCA DE LÂMPADAS DA
RAMPA DE ENTRADA.

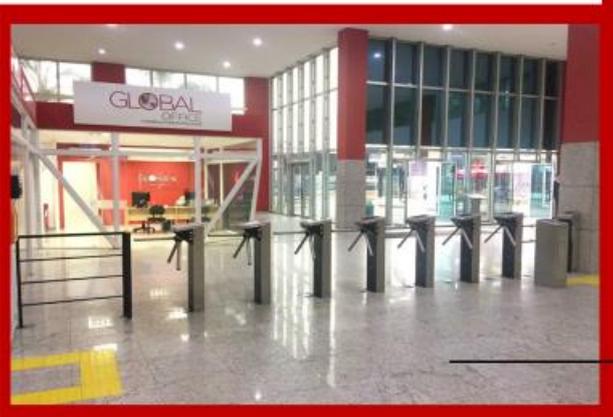
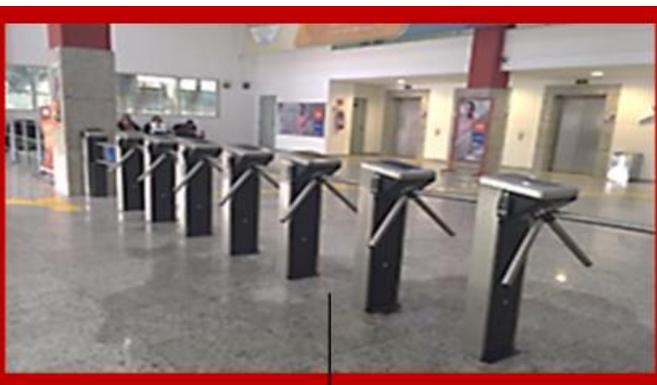
PRÉDIO 11 e 17

CATRACAS.

IMPLATAÇÃO DAS
CATRACAS, SISTEMA DE
MONITORIA E FIXAÇÃO DO
GRADIL.

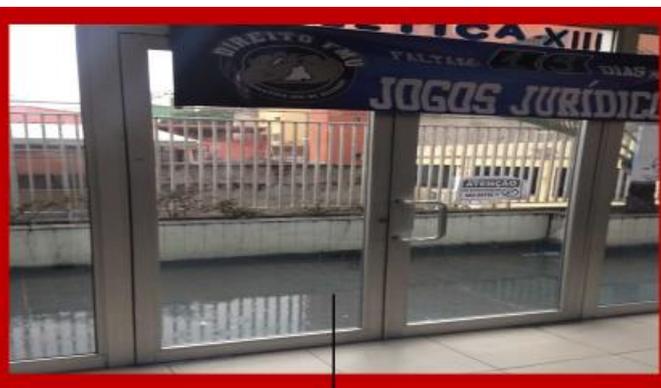
PRÉDIO 11 e 17

PRAÇA DE ALIMENTAÇÃO.

REPARO NA PORTA DE VIDRO.

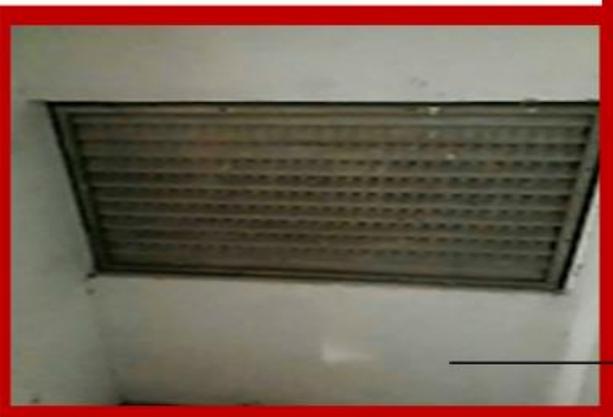
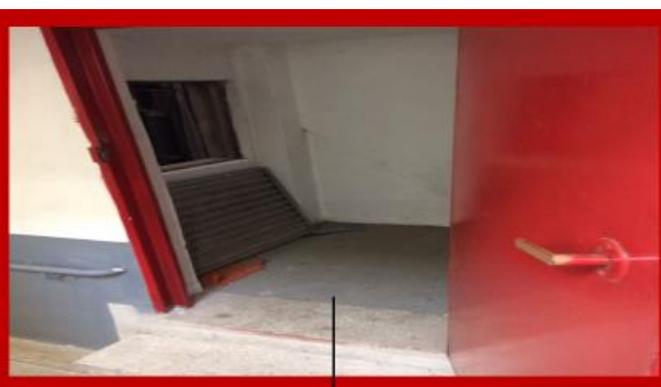
PRÉDIO 26

ELEVADOR.

FIXAÇÃO DA JANELA DE VENTILAÇÃO DO FOSSO DO ELEVADOR.

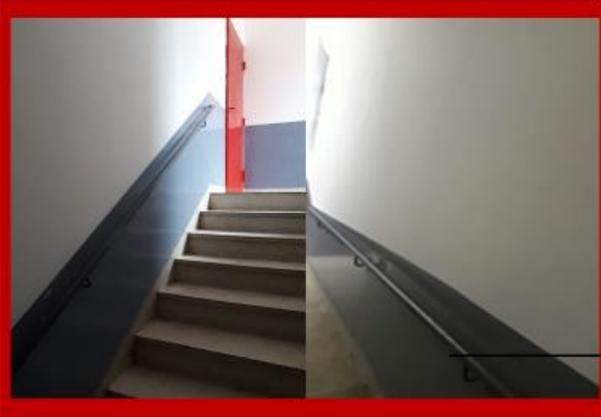
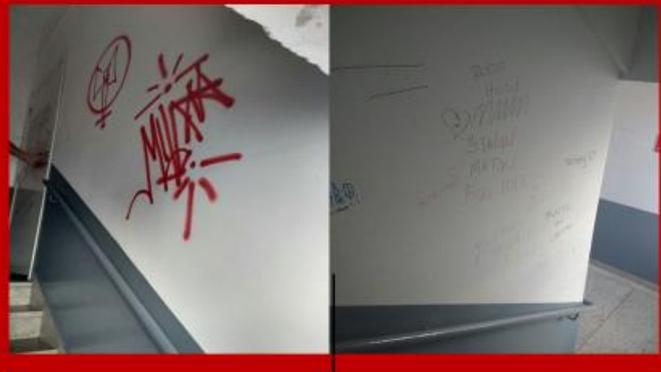
PRÉDIO 26

PINTURA.

PINTURA DAS ESCADAS DE EMERGÊNCIA.

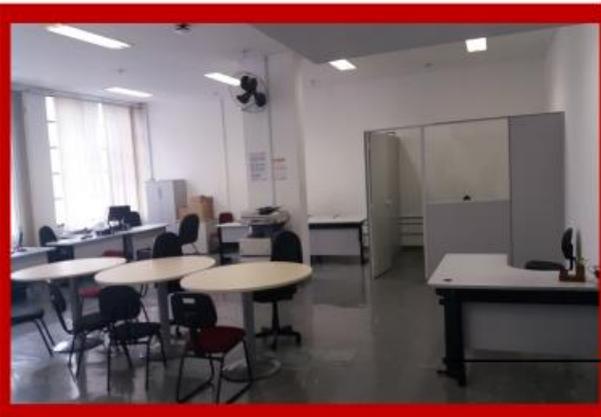
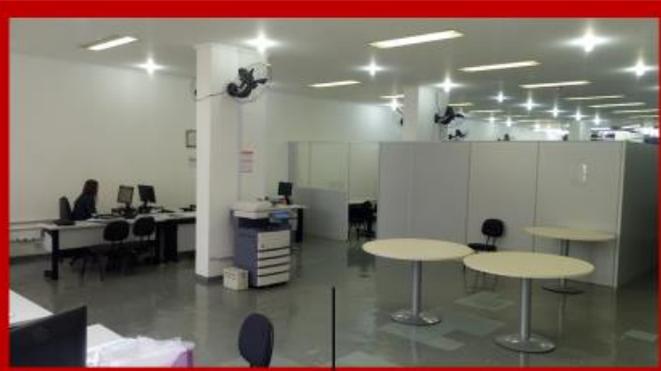
PRÉDIO 26

COORDENAÇÃO.

INSTAÇÃO DE PAREDE DE DRYWALL PARA DIVISÃO DO AMBIENTE.

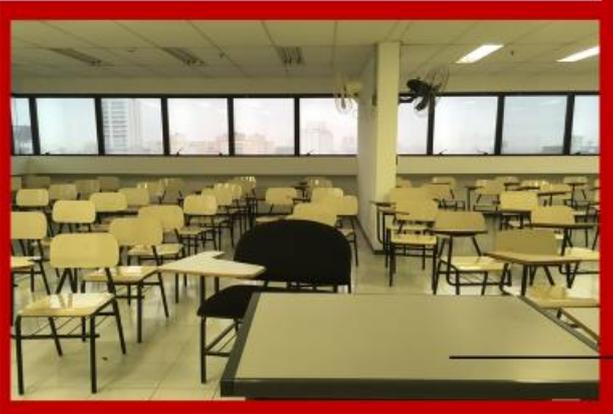
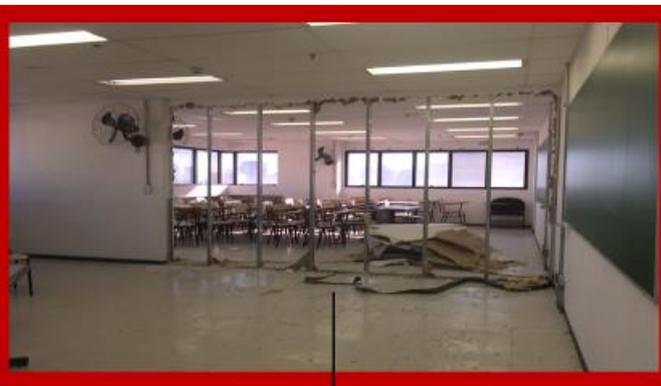
PRÉDIO 34 TECNÓLOGO

SALA DE AULA.

IMPLANTAÇÃO DO SISTEMA
LEGO SYSTEM.

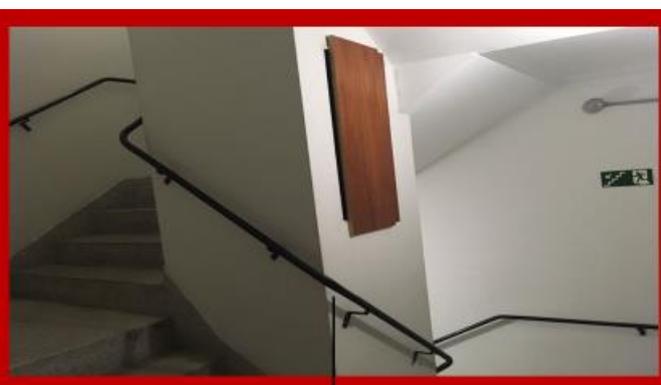
PRÉDIO 34 TECNÓLOGO

ESCADA DE EMERGÊNCIA.

CONFEÇÃO E INSTALAÇÃO
ALETA DE VENTILAÇÃO.

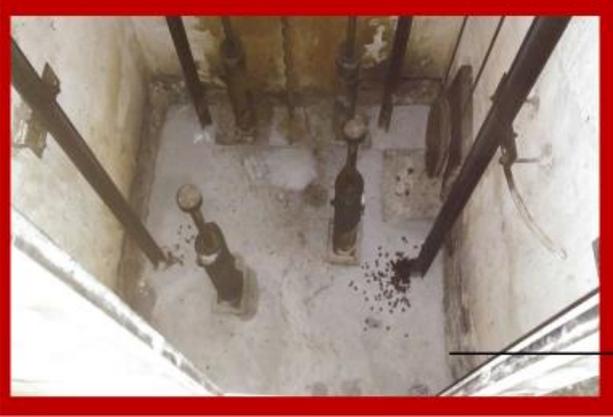
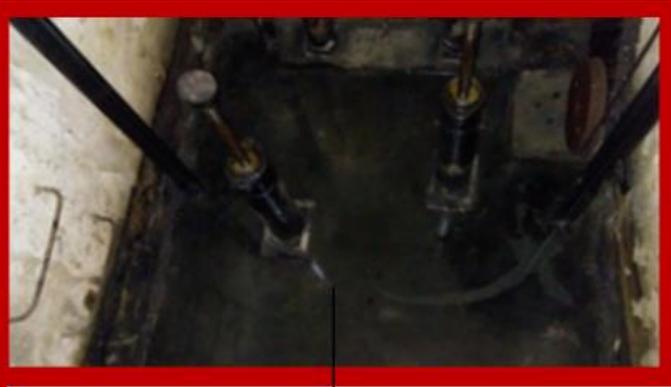
PRÉDIO 32 e 39

ELEVADOR.

LIMPEZA DO POÇO DO ELEVADOR.

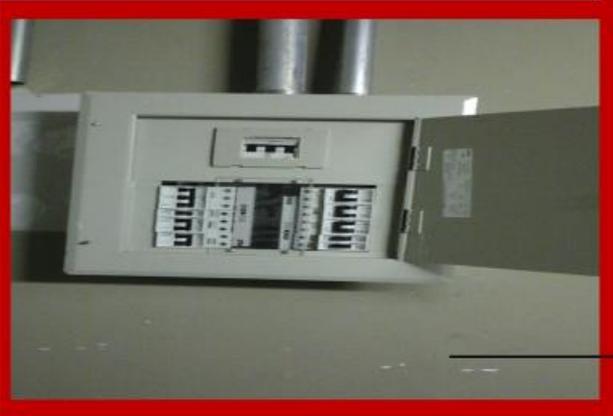
PRÉDIO 32 e 39

QUADRO DE DISTRIBUIÇÃO DE LUZ.

ADEQUAÇÃO DO QUADRO DE DISTRIBUIÇÃO.

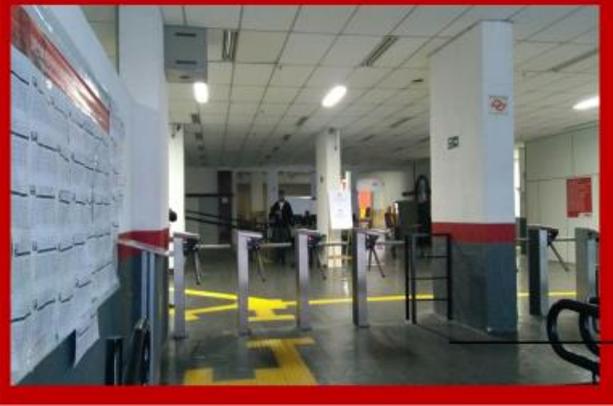
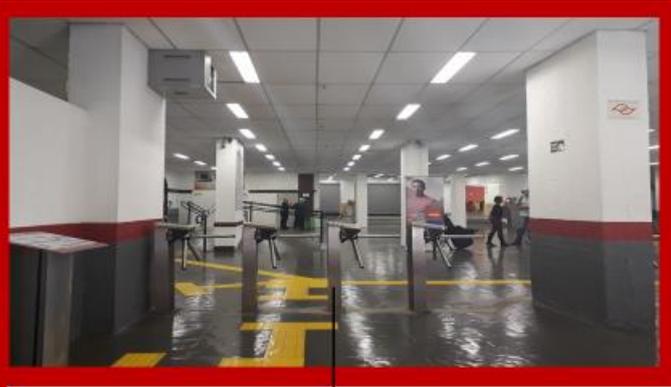
PRÉDIO 32 e 39

HALL.

INDIVIDUALIZAÇÃO DA ILUMINAÇÃO DO TÉRREO DO PRÉDIO 32.

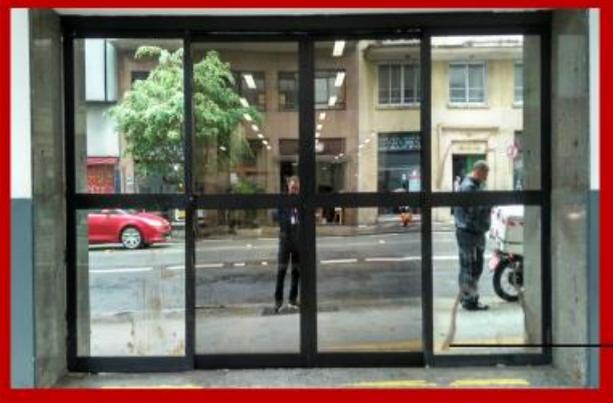
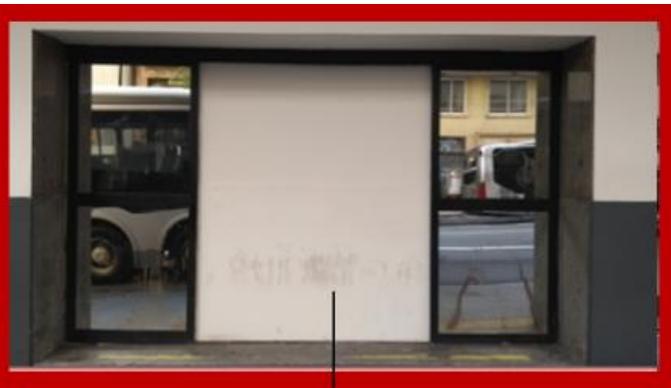
PRÉDIO 32 e 39

PORTA PRINCIPAL.

TROCA DA PORTA DE VIDRO.

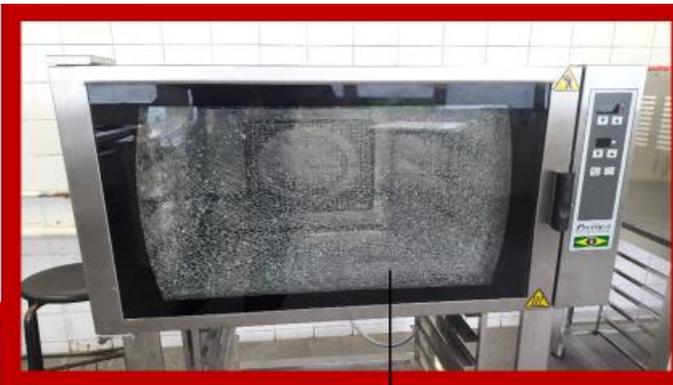
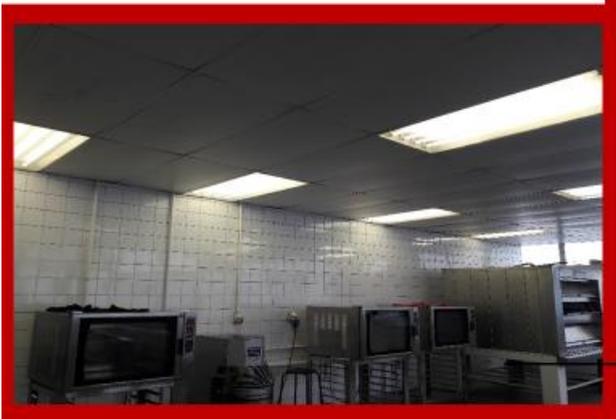
PRÉDIO 10 GASTRONOMIA

Fornos e fogões danificados.

Manutenção corretiva.

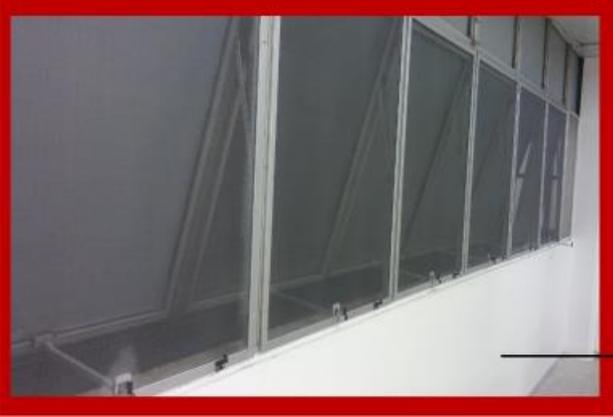
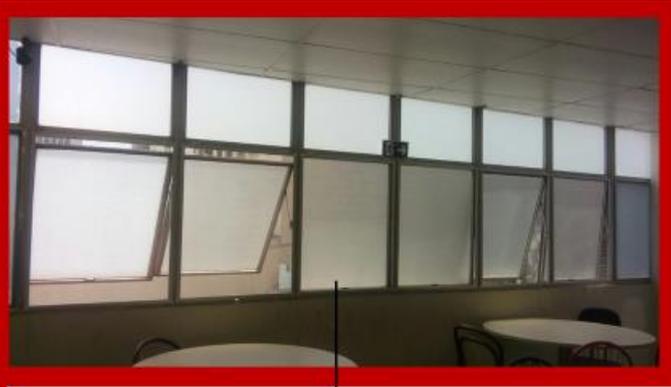
PRÉDIO 10

Telas mosquiteiras e janelas .

Troca das telas e reforma das janelas.
