CPA – Comissão Própria de Avaliação

DIVULGAÇÃO DOS

RESULTADOS

AÇÕES DECORRENTES DO PROCESSO DE AUTOAVALIAÇÃO

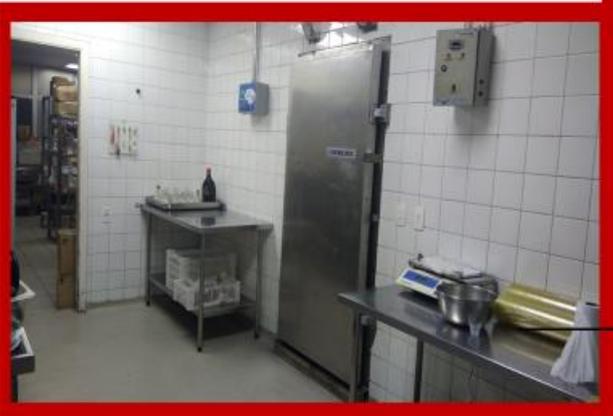
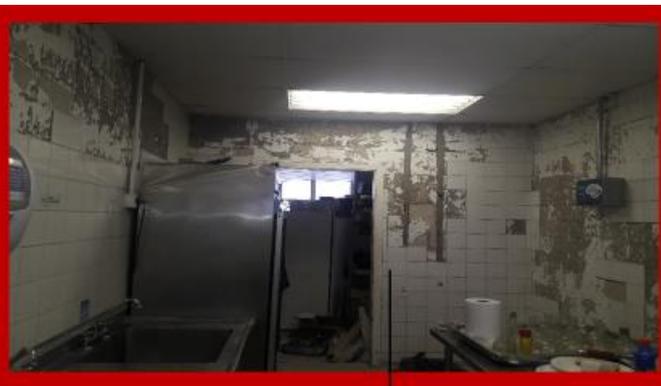
PRÉDIO 10

Azulejos soltos e danificados.

Reparo e substituição dos azulejos.

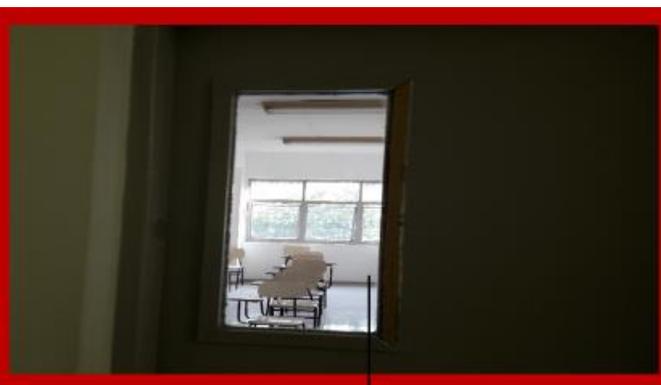
PRÉDIO 10

Portas de salas de aula e boxes de banheiro.

Manutenção na moldura do visor das portas das salas e reparos nas portas dos boxes.

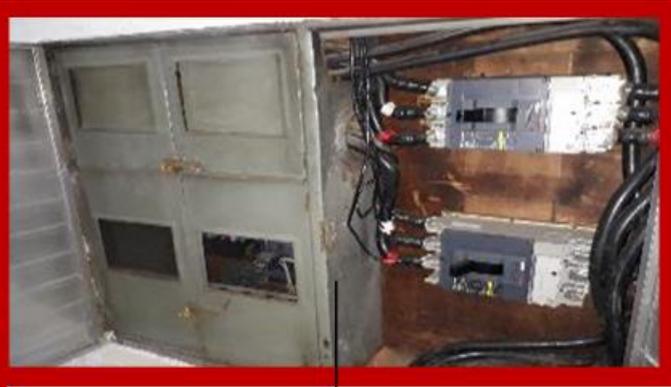
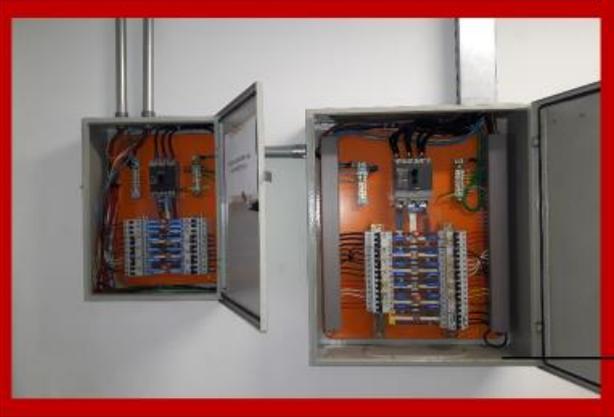
PRÉDIO 10

Quadro de energia antigo.

Retrofit do quadro de energia.

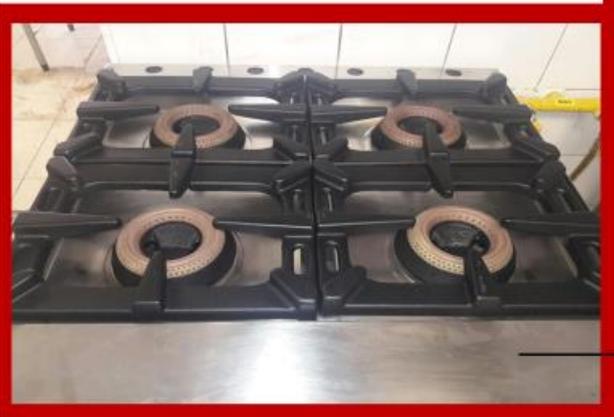
PRÉDIO 10

Grelhas e fogões deteriorados.

Manutenção corretiva e jateamento das grelhas e fogões.

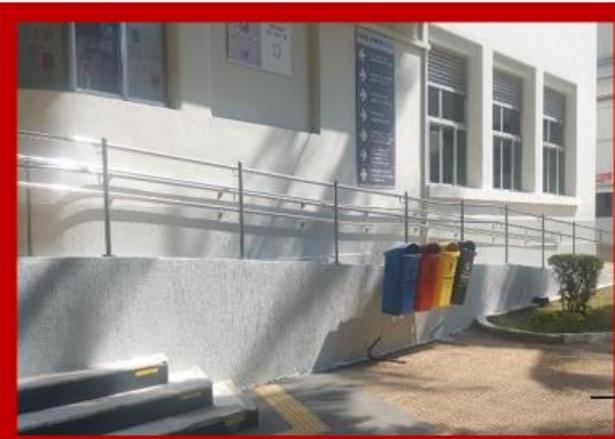
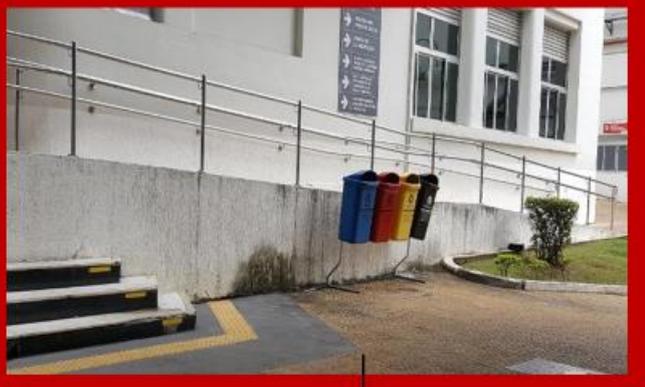
Local: Fachada do prédio

Fachada do prédio estava desgastada.

Foi realizado a pintura do barrado na cor cinza platina.

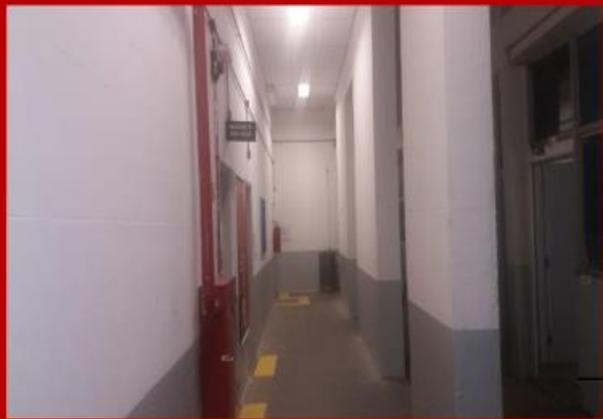
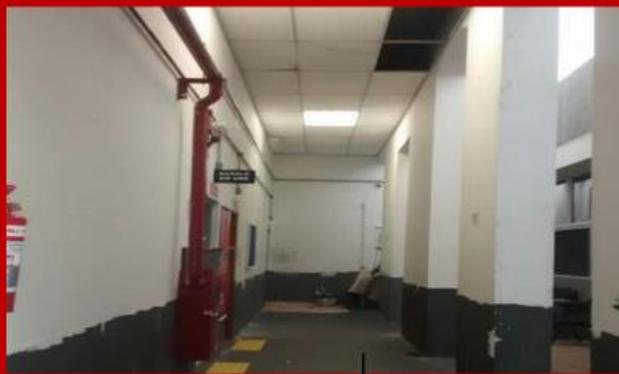
Local: Corredor

Paredes estavam descascando, luminárias antigas e falta de forro.

Pintura do corredor, troca de luminárias por mais modernas e colocação dos forros.

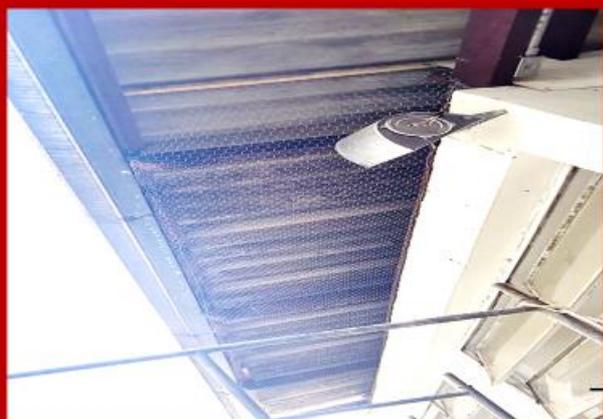
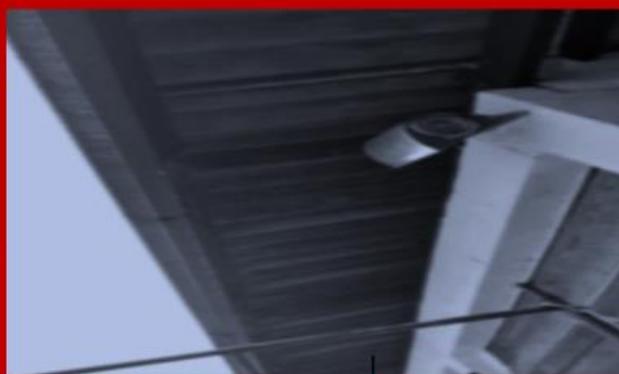
Local: Refeitório

Os pombos entravam sujavam as paredes e danificavam a fiação elétrica.

Foi instalado tela para proteger que os pombos entrem no sótão do refeitório.

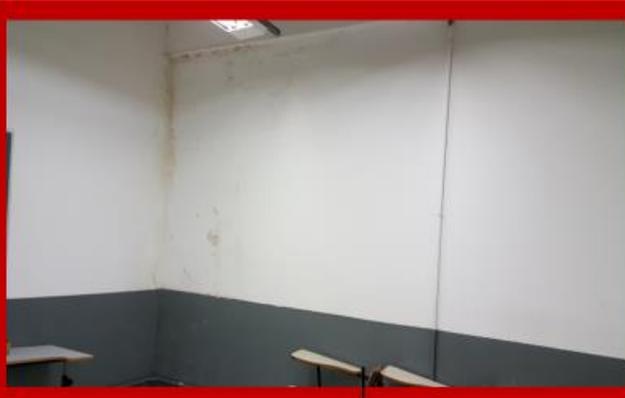
Local: Sala 106

As paredes da sala apresentavam manchas devido as infiltrações, cheiro de mofo também estava presente.

Parede foi pintada e o barrado na cor cinza platina.

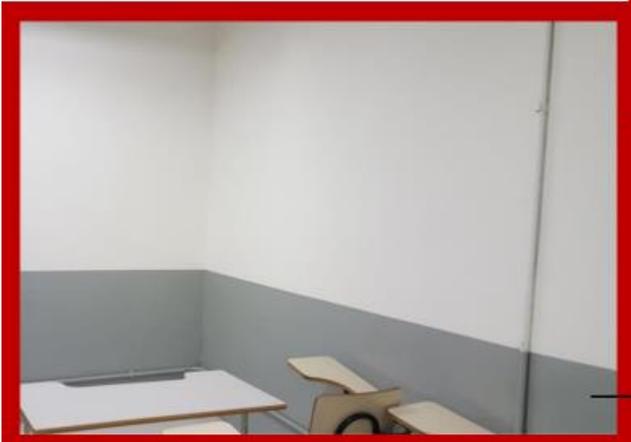
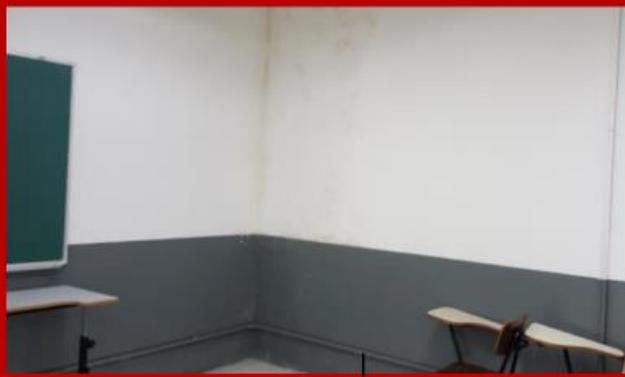
Local: Sala 207

Paredes também com manchas das infiltrações e barrado na cor cinza médio.

Parede foi pintada e o barrado pintado na cor cinza platina.

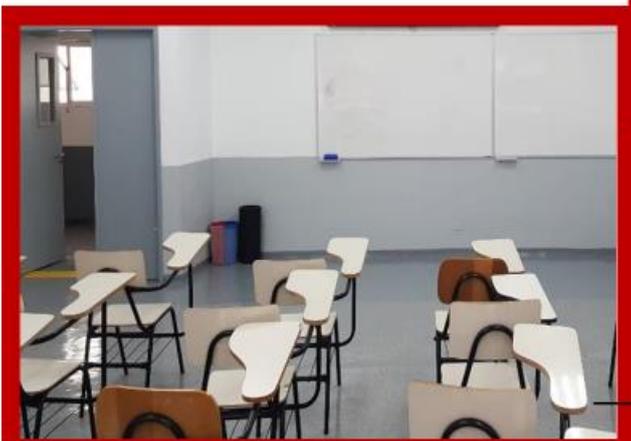
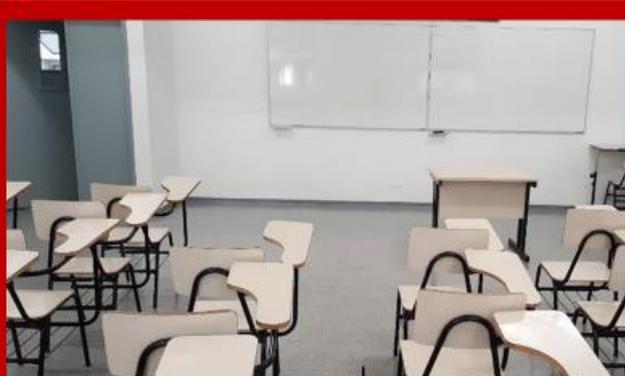
Local: Sala 302

Sala sem barrado.

Realizado o barrado na cor cinza platina.

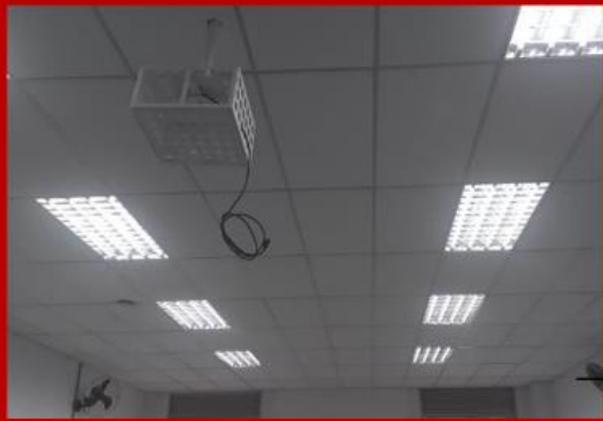
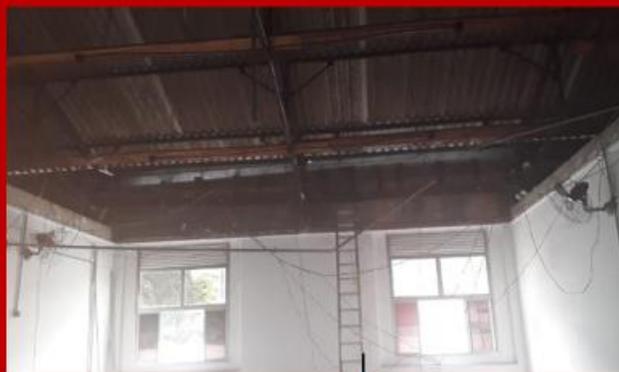
Local: Sala de Aula 302

Teto de gesso apresentava infiltração, que ocasionou a queda do mesmo.

Conserto da calha, troca das telhas quebradas e instalação do forro de placa mineral.

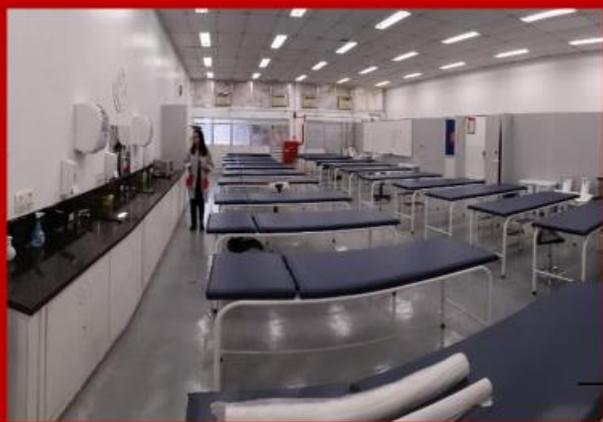
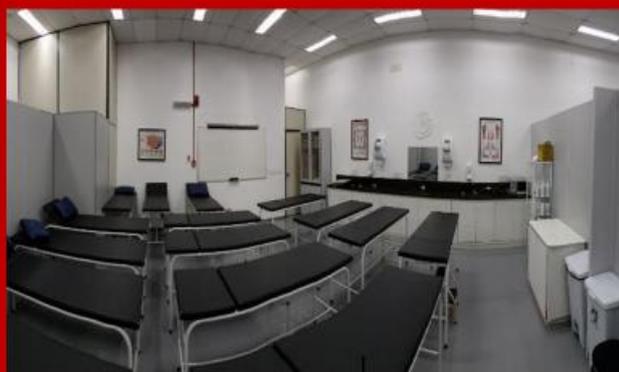
Local: Estética

Sala era apertada para desenvolver atividades em grupo.

Foi tirada a divisória do meio, ficou uma sala ampla.

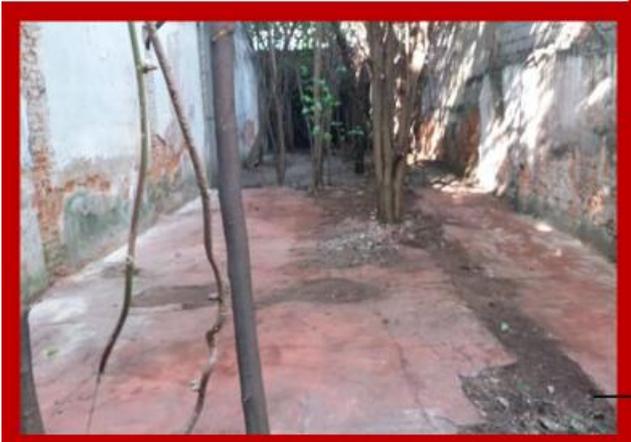
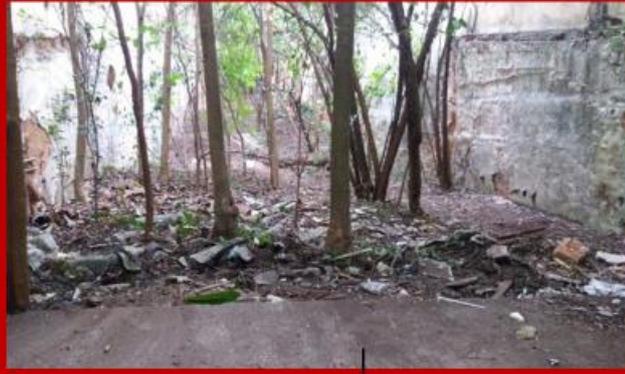
Local: Terreno

Terreno muito sujo, com lixos e folhas secas e galhos secos.

Foi realizado a limpeza geral e varrição.

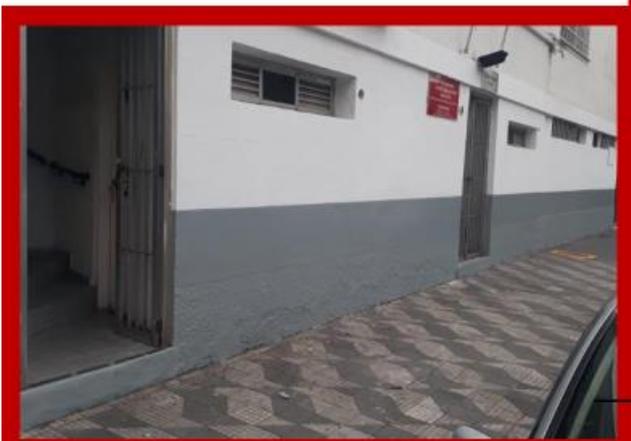
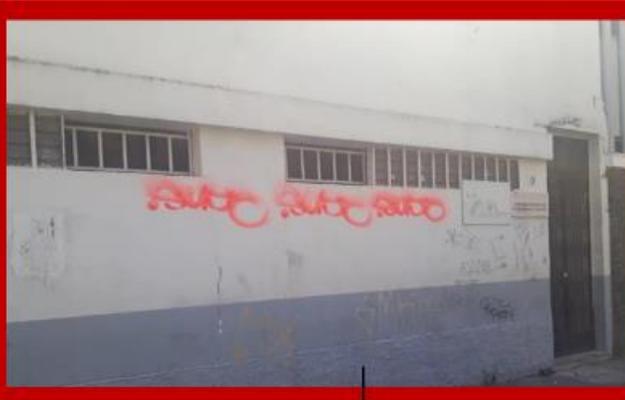
Local: Juizado

Pichação área externa.

Foi realizado a pintura.

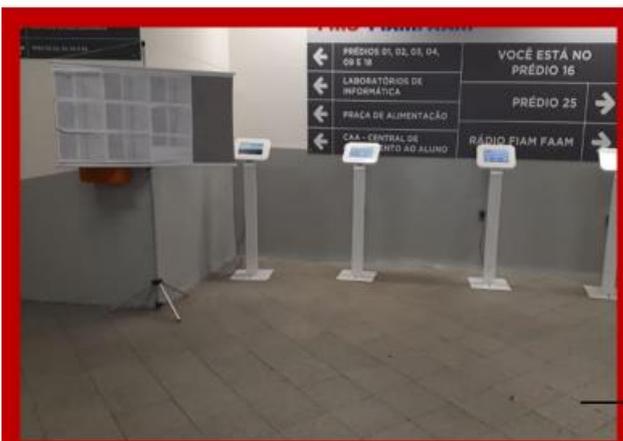
Local: Hall

Parede com duas cores e fora do padrão.

Foi realizado a pintura com cinza platina.

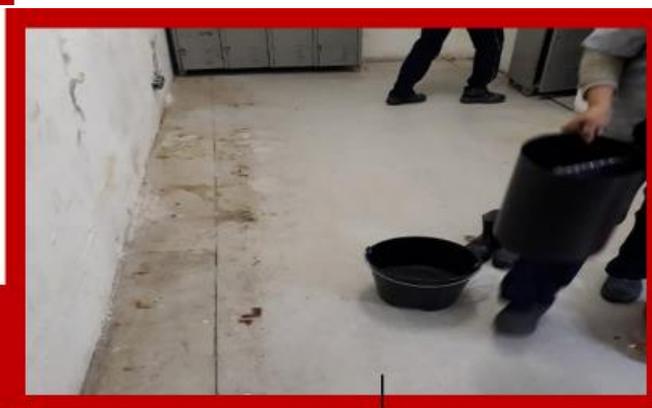
Local: Vestiário Feminino Resolv

Vestiário estava com o piso sem remoção.

Realizado o tratamento do piso e adicionado móveis novos.

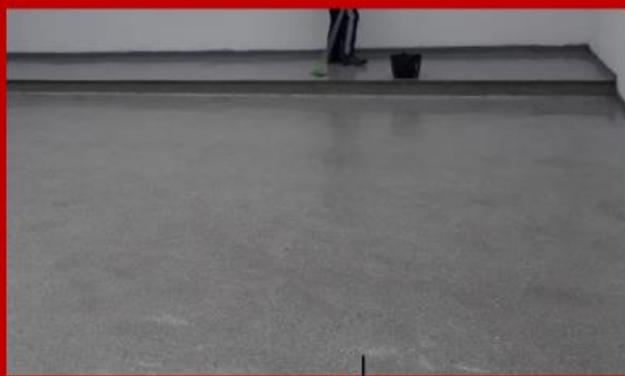
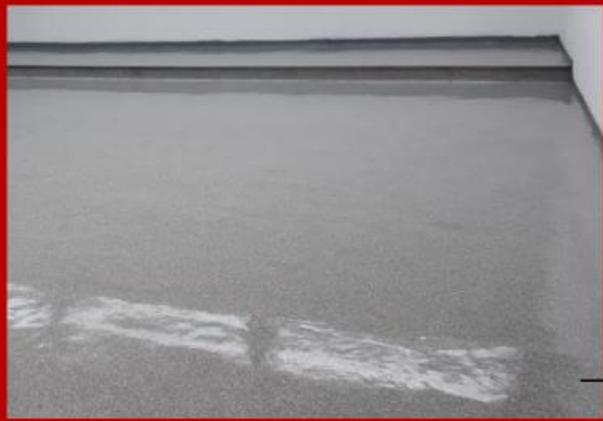
Local: Sala de Aula

Piso com cera antiga.

Tratamento de piso

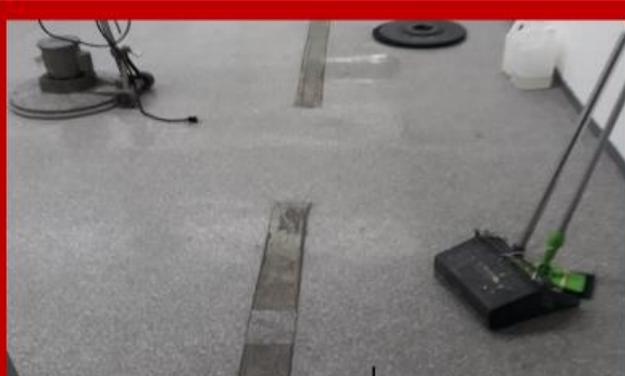
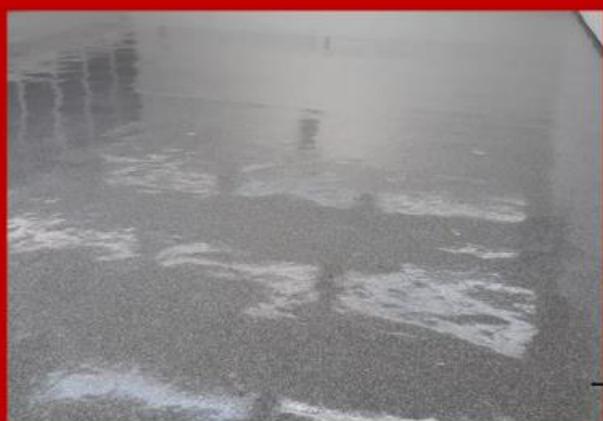
Local: Sala de Aula

Piso com mancha devido a mudança de layout do projeto Lego System.

Tratamento de piso e remoção da mancha.

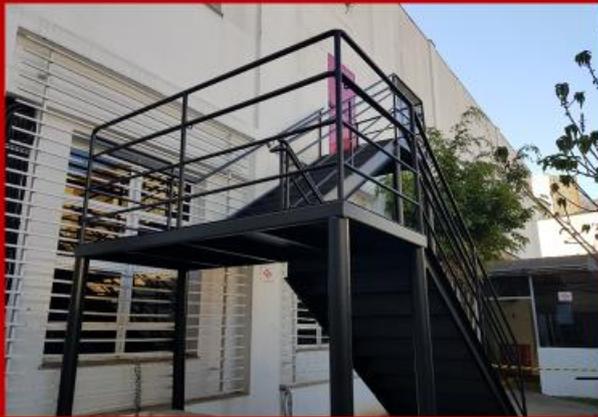
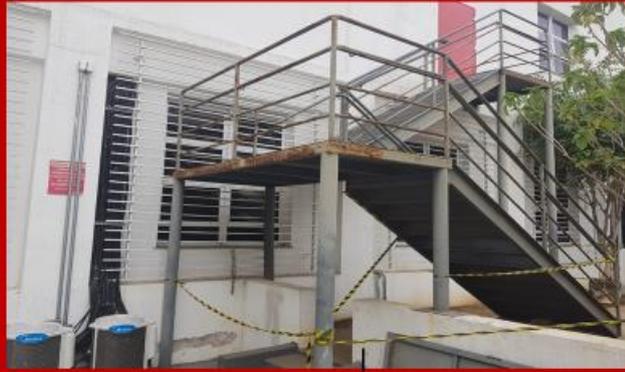
Local: Saída de Emergência

Escada danificada com ferrugem.

Foi realizado a pintura e tratamento da escada.

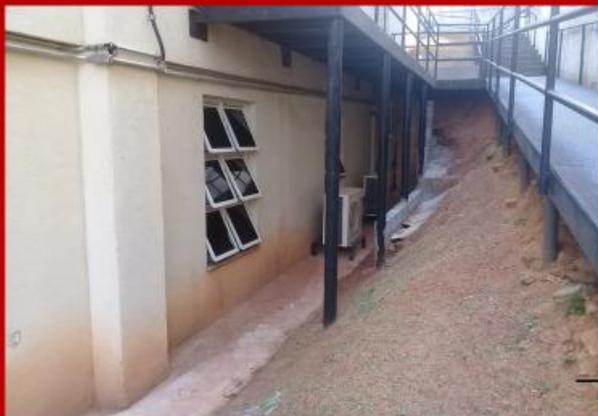
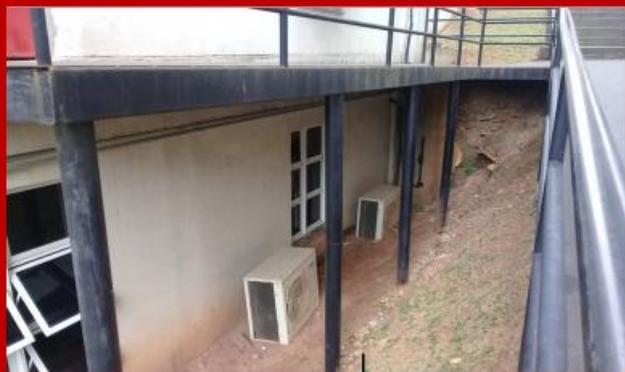
Local: Saída Externa - 3º Subsolo

Local sem proteção com risco de desbarrancamento.

Foi construído um muro de contenção para proteção dos condensadores.

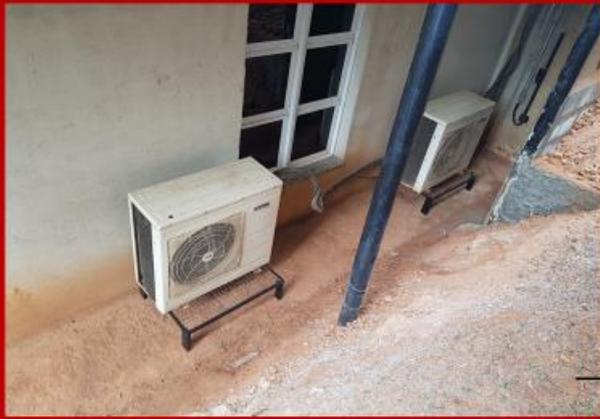
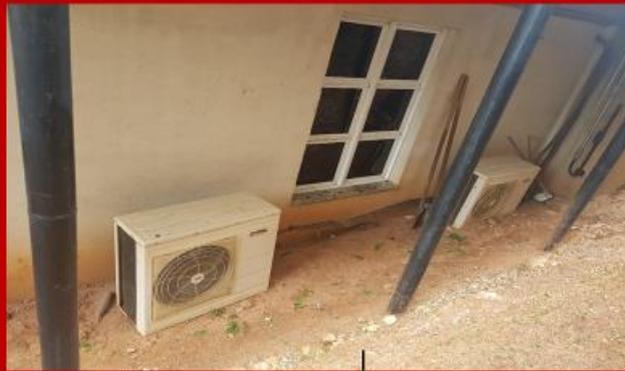
Local: Saída Externa - 3º Subsolo

Condensadoras sem apoio adequado.

Foi realizada a instalação de plataformas nas condensadoras.

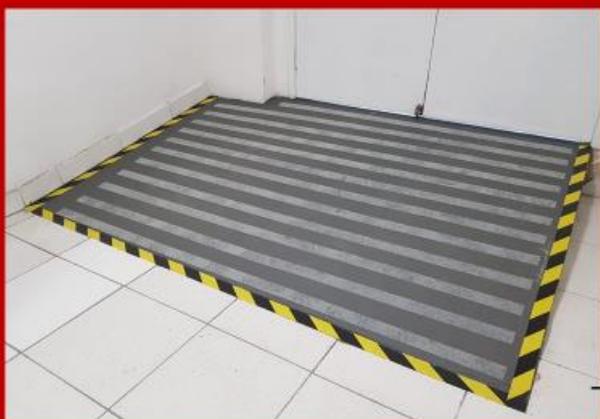
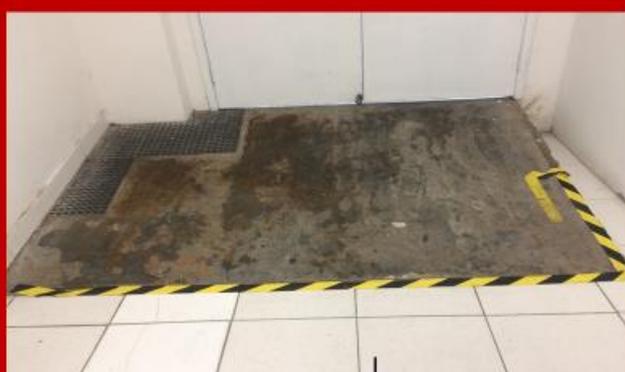
Local: 2º Subsolo

Rampa sem piso tátil com risco de queda.

Foi feita a pintura e aplicação de fita adesiva antiderrapante.

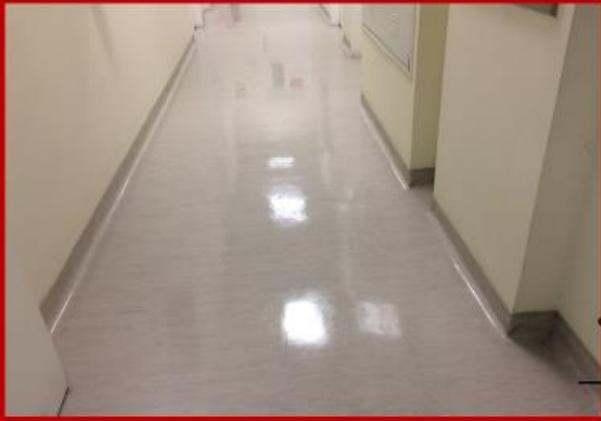
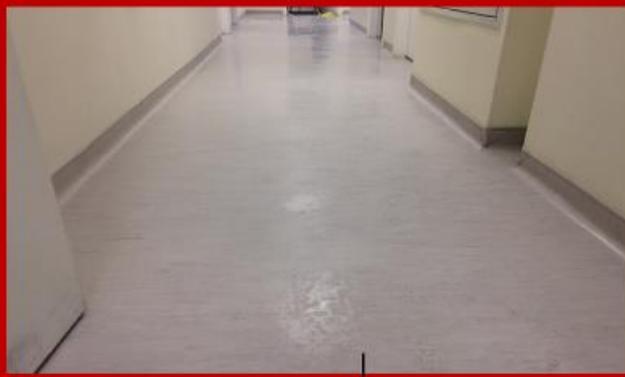
Local: Corredor ADM

Piso com manchas e sem brilho.

Foi realizado a remoção e aplicação de cera.

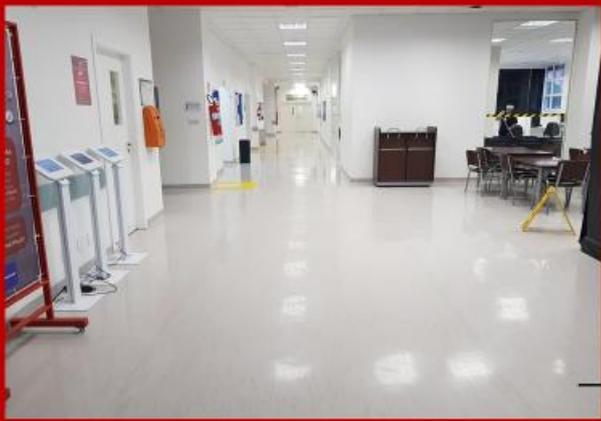
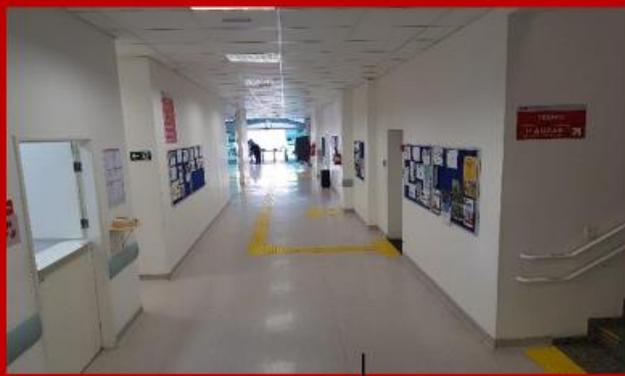
Local: Térreo - Corredor

Piso com manchas e sem brilho.

Realizado o tratamento de piso.

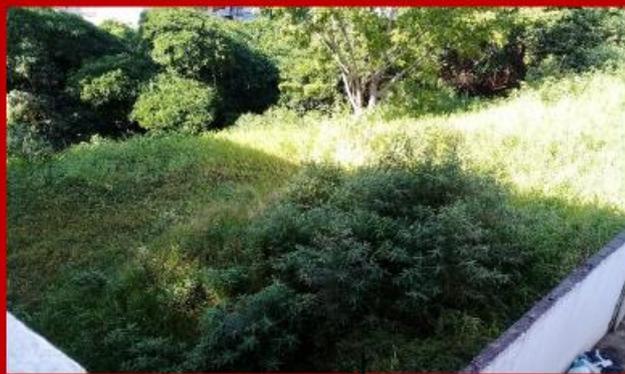
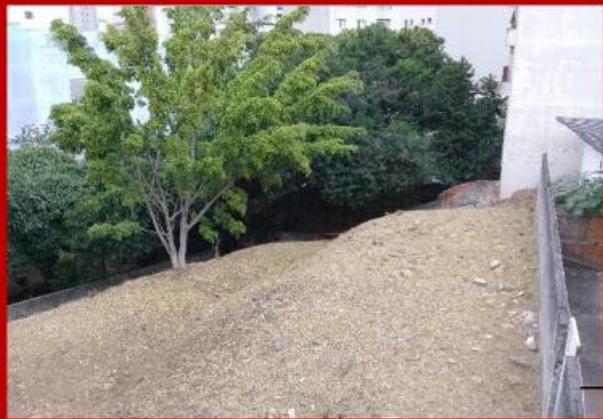
Local: 3º Subsolo

Área com grande acúmulo de vegetação.

Foi realizado a jardinagem na área de risco.

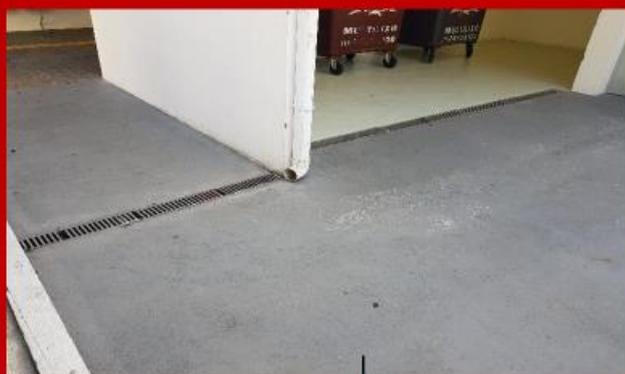
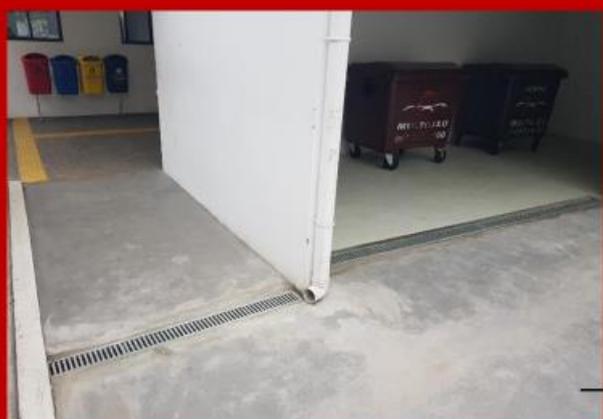
Local: 3º Subsolo

Grelhas danificadas.

Foi realizada a troca das grelhas.

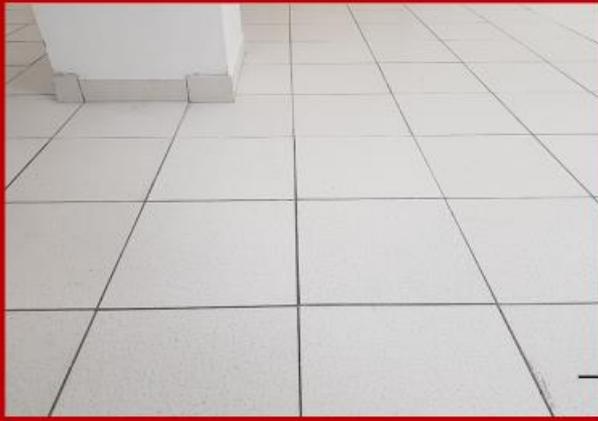
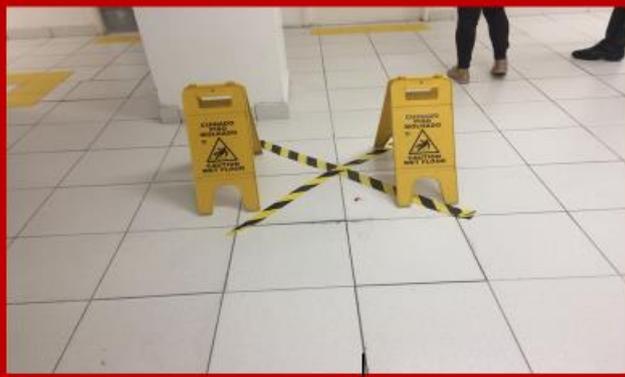
Local: 1º Subsolo

Piso estufado.

Foi feito a troca do piso.

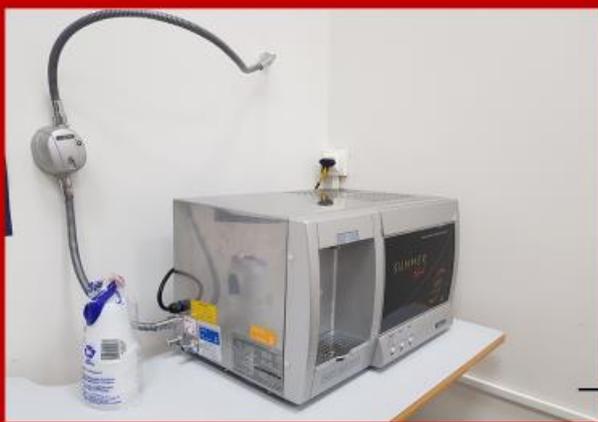
Local: CAA

Falta de bebedouro.

Instalação de bebedouro para CAA.

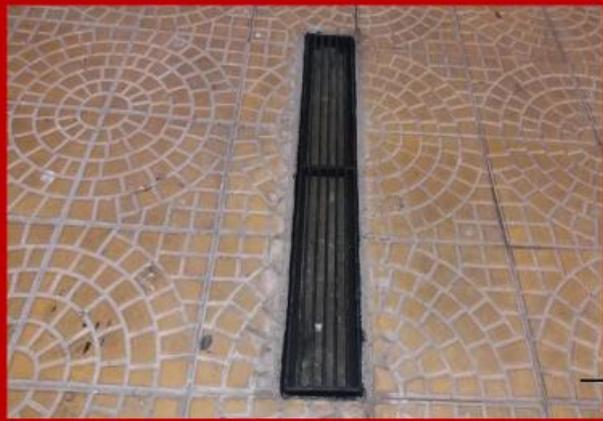
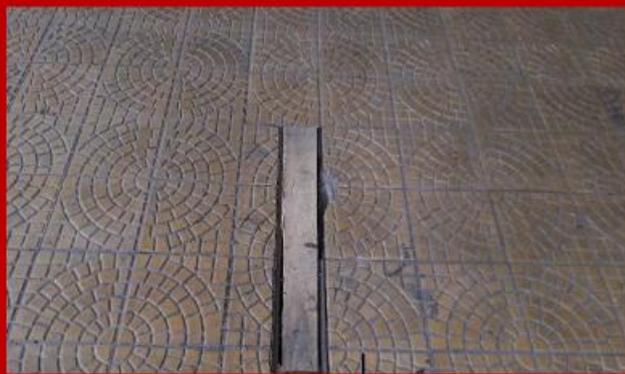
Local: Pátio | Área Externa

▪ **ANTES**
Grelha danificada.

▪ **REALIZADO**
Instalação de nova grelha

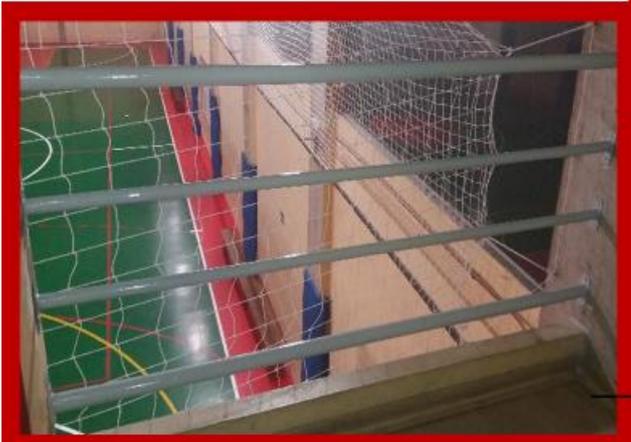
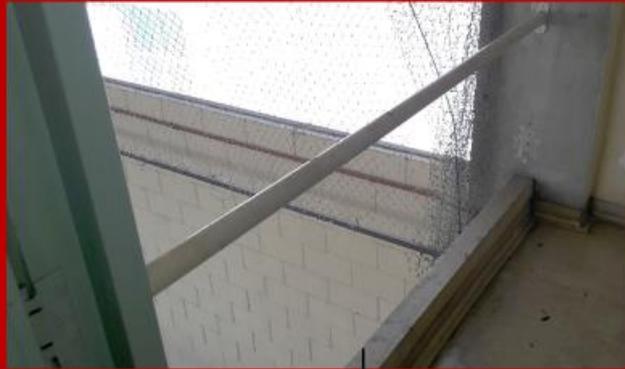
Local: Quadra I e Quadra II

Guarda-corpo apenas com uma barra.

Instalação de duas novas barras ao guarda-corpo.

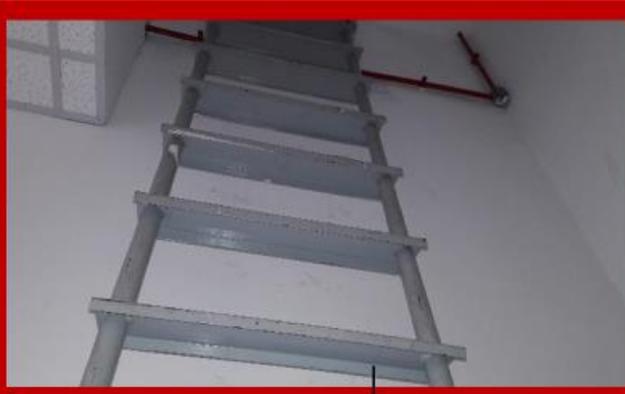
Local: 2º Andar | Complexo I

Escada marinheiro sem guarda-corpo.

Instalação de nova escada marinheiro com guarda-corpo.

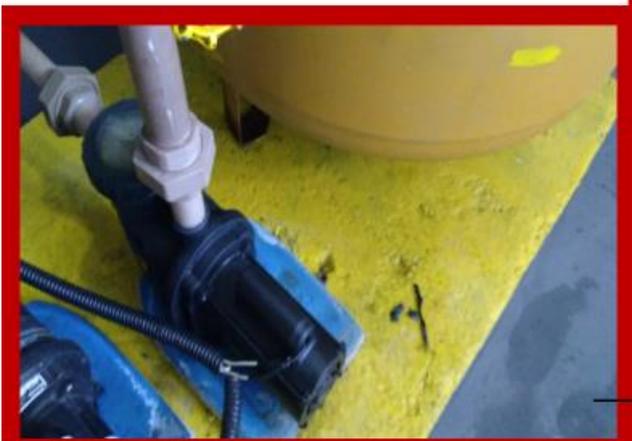
Local: Piscina | Área Técnica

Bomba fora de funcionamento.

Efetuada a substituição da bomba.

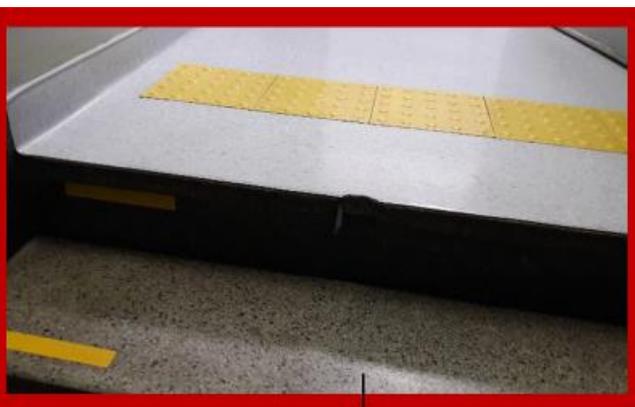
Local: Complexo I

Degraus da escada sem cantoneira.

Foram instaladas sete cantoneiras nos degraus da escada, evitando que a manta se descole do piso.

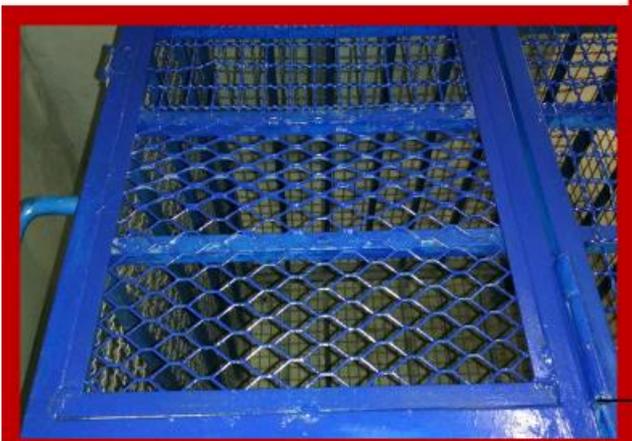
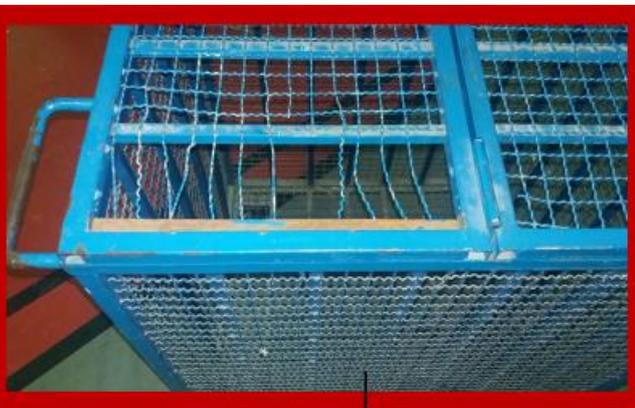
Local: Ginásio Principal | Complexo I

Grades do carrinho de bolas danificadas.

Reparo na grade do carrinho de bolas.

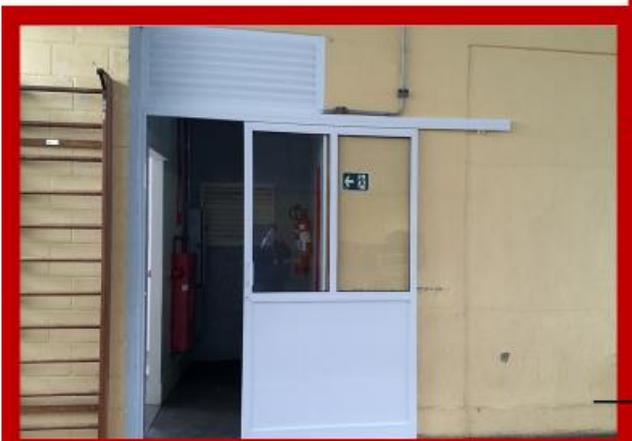
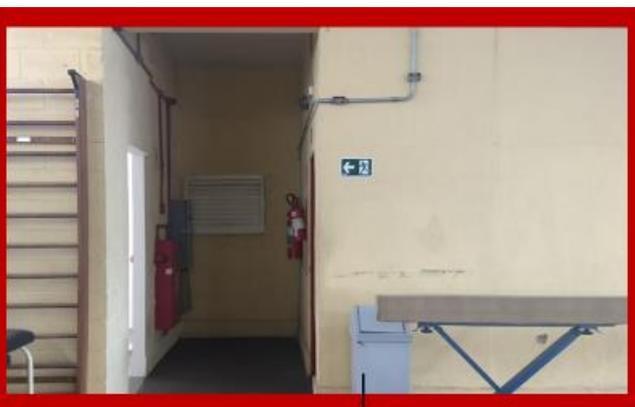
Local: Ginastica Olímpica | Complexo II

Entrada da quadra sem porta, que dificulta o controle de acesso ao local.

Porta instalada.

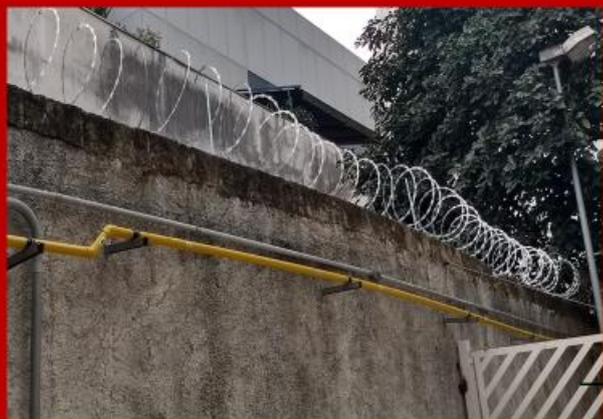
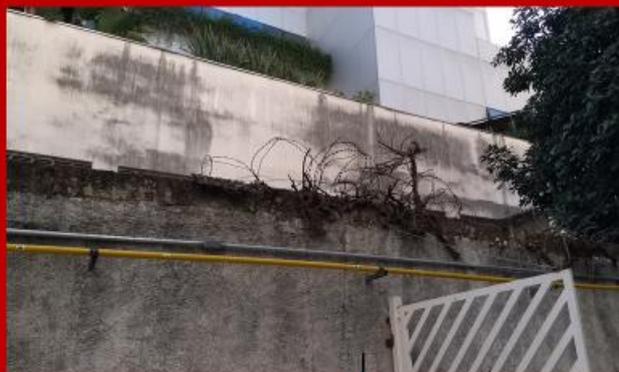
Local: Área Externa | Pátio

Concertina danificada.

Instalação de nova concertina.

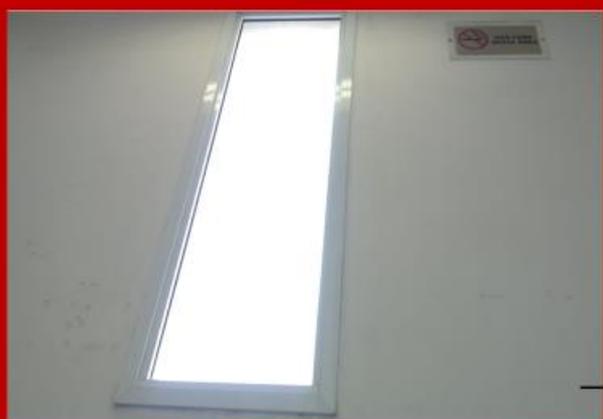
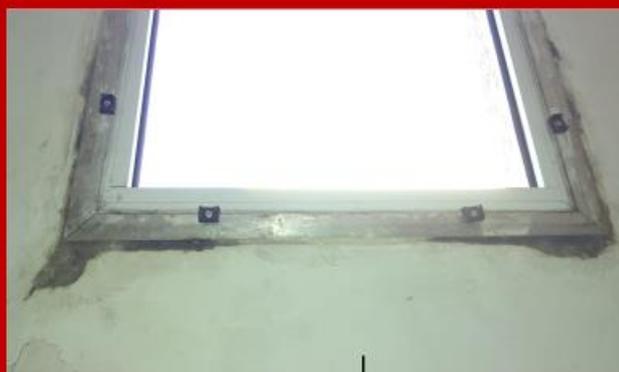
Local: Escadas | Complexo III

Infiltração nas janelas da escada do complexo III.

Foi feito a raspagem e vedação de oito janelas nos patamares da escada.

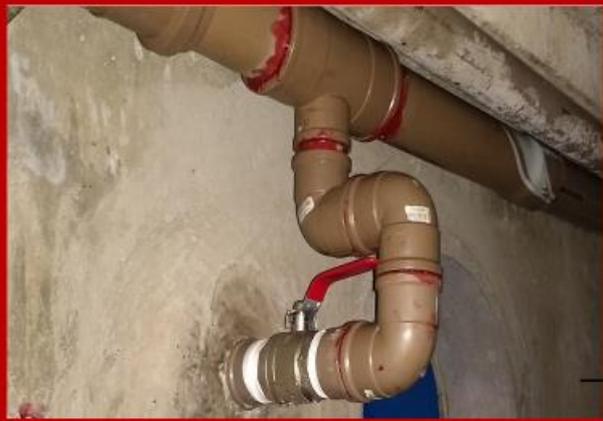
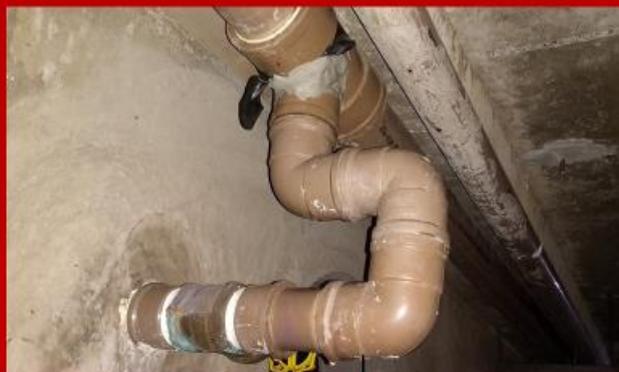
Local: Piscina

Vazamento na tubulação da piscina.

Instalação de registro e troca da tubulação que estava danificada.

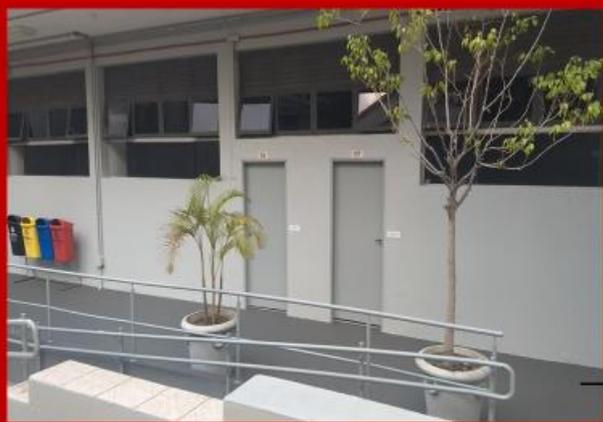
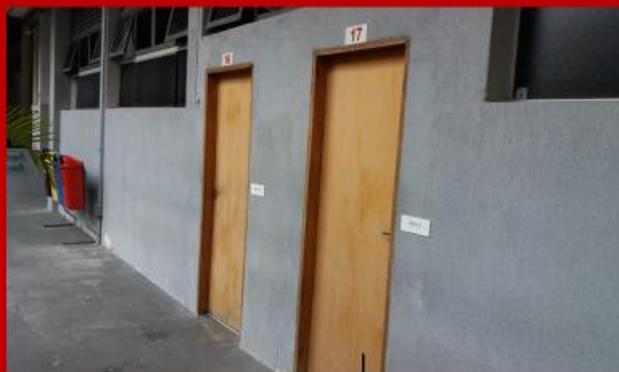
Local: Corredor das Salas Externas

Paredes manchadas portas sem pintar.

Foi feito a pintura das portas, parede e chão.

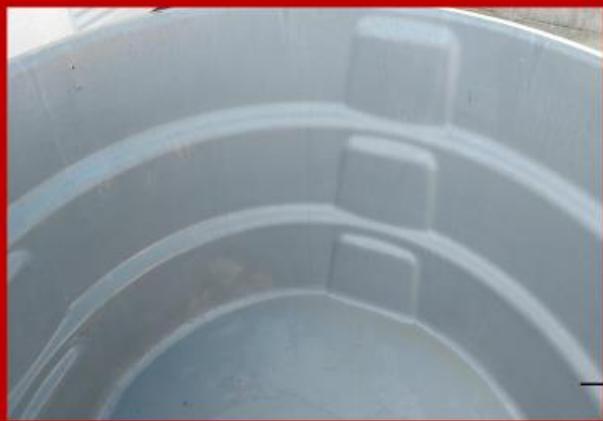
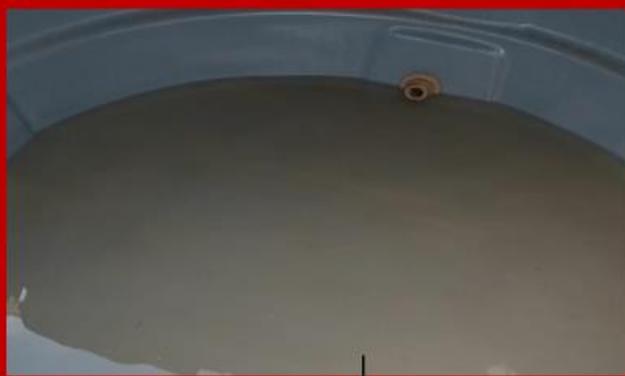
Local: Ilustração da Higienização

Antes da limpeza das caixas.

Foi realizada a limpeza das caixas dos complexo I, II e III e da secretaria.

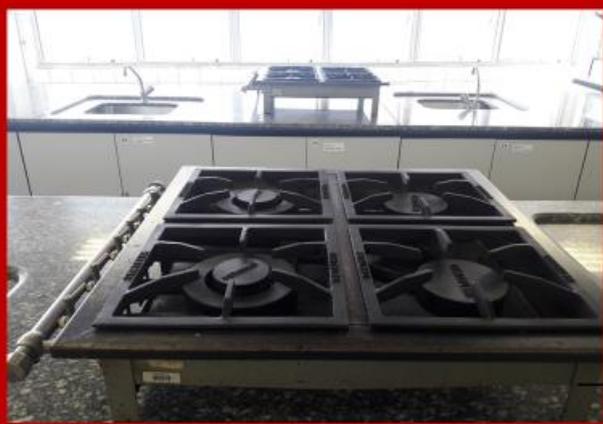
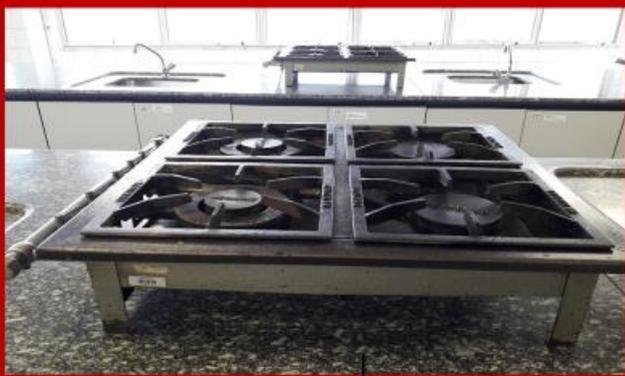
Nutrição – Piso B

Falta limpeza e pintura dos fogões.

Realizado limpeza e pintura das grelhas em três fogões da nutrição.

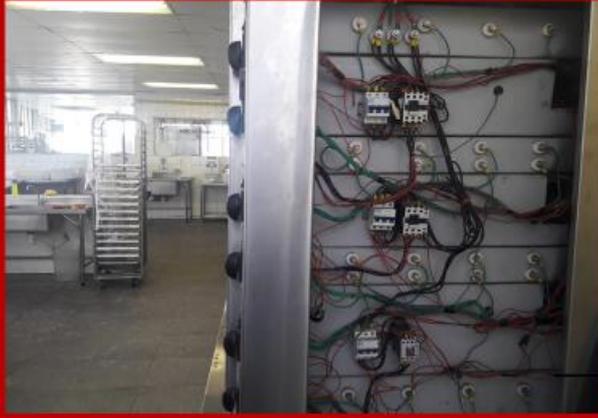
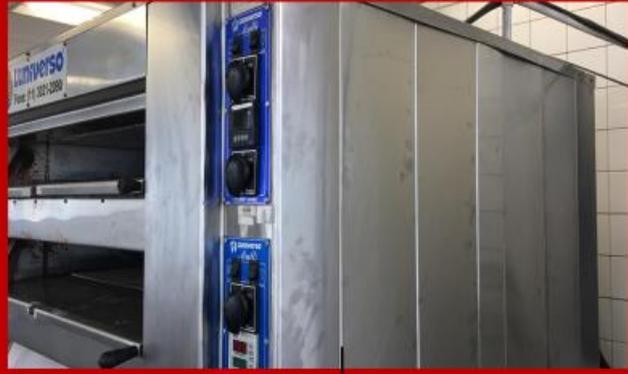
Panificação – Piso A

Forno estava funcionando parcialmente, metade da chapa não abrasa.

Realizado troca da contadora e regulagem.

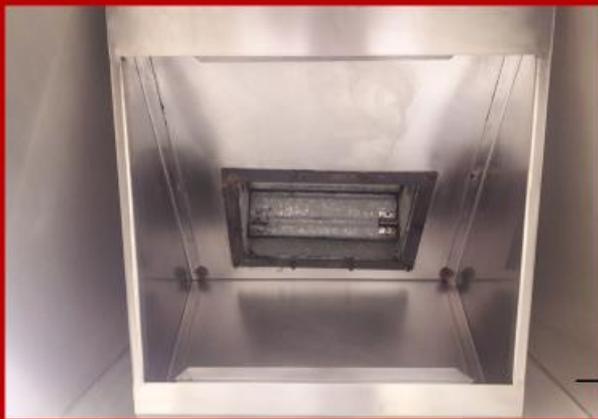
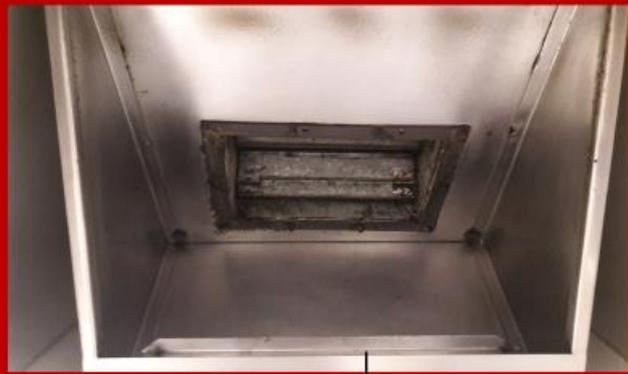
Laboratórios 1, 2, 4, 6 e 7 – Piso A

Falta de limpeza das coifas.

Realizado limpeza de trinta coifas .

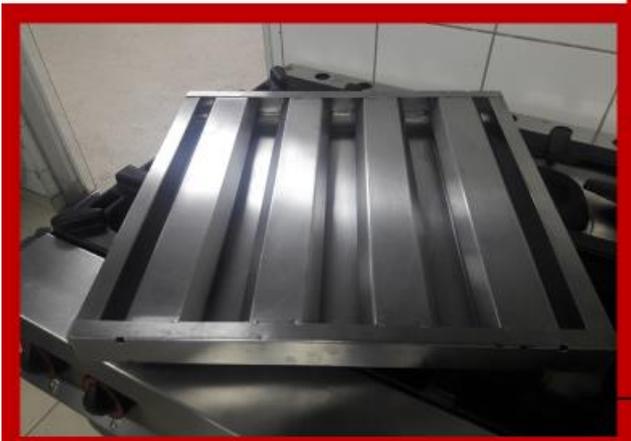
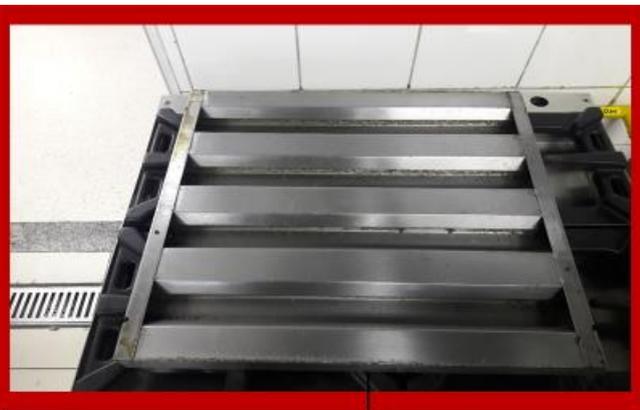
Laboratórios 1, 2, 4, 6 e 7 – Piso A

Falta limpeza das coifas.

Limpeza dos filtros.

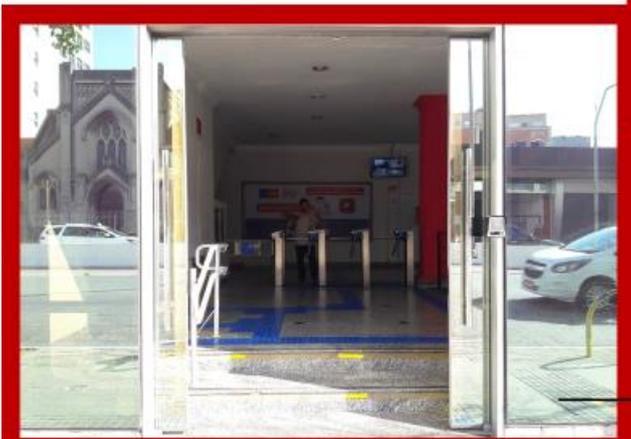
Entrada Principal – Mezanino

Porta de vidro com o rodízio fora dos trilhos, risco de queda

Alinhamento da porta.

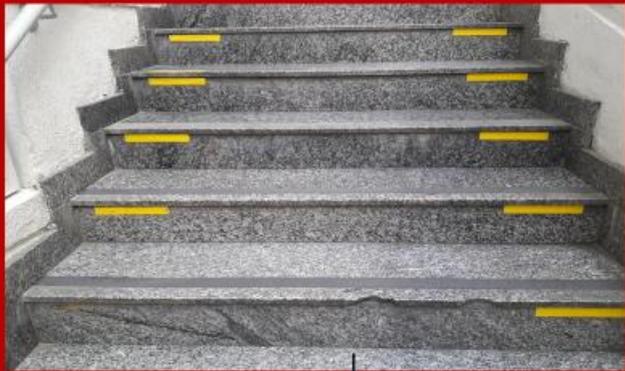
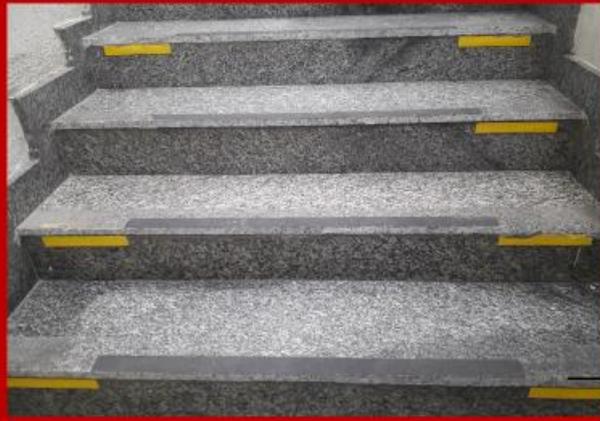
Escadas de acesso aos Laboratórios de Informática e Piso E

Risco de acidente, item de segurança do trabalho.

Realizado adequação de 7 degraus.

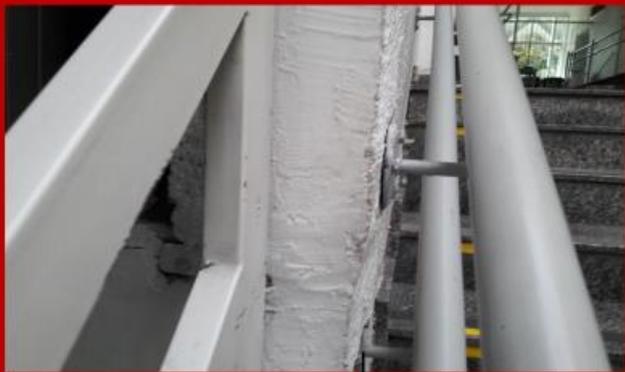
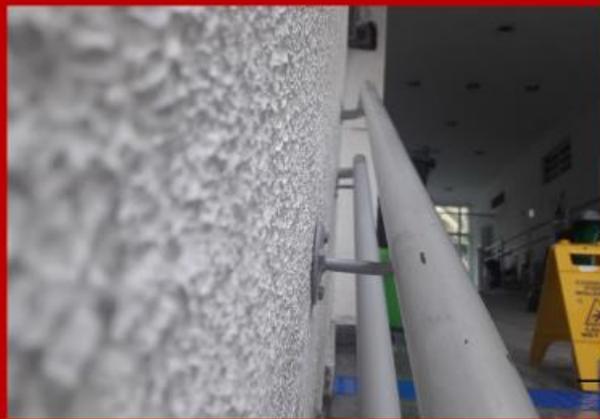
Escadas de acesso aos Laboratórios de Informática e Piso E

Risco de acidente, item de segurança do trabalho.

Realizado adequação de três corrimãos.

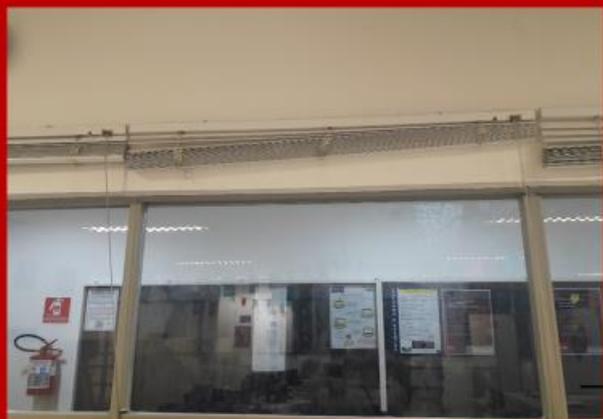
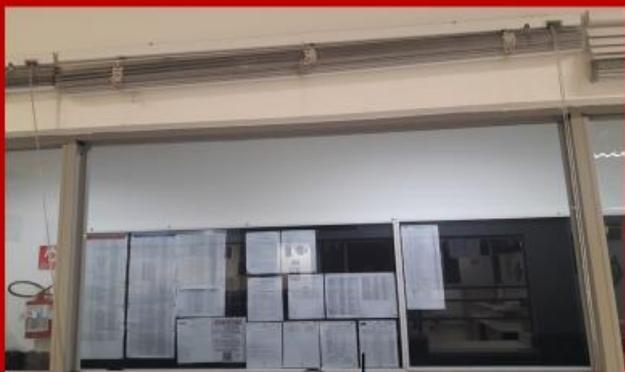
CAA – 2º Andar

Risco de acidente e segurança da CAA.

Realizado reposição do vidro.
