CPA – Comissão Própria de Avaliação

DIVULGAÇÃO DOS

RESULTADOS

AÇÕES DECORRENTES DO PROCESSO DE AUTOAVALIAÇÃO

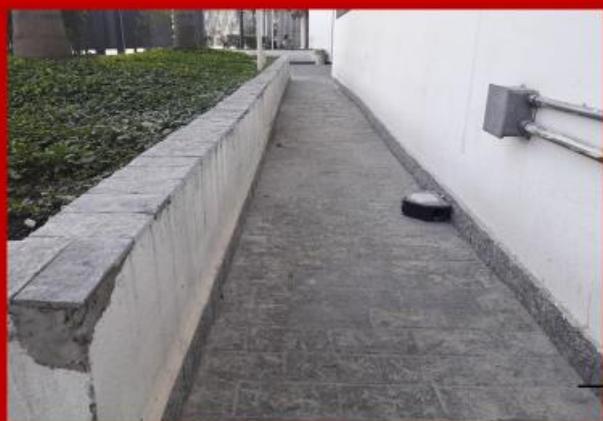
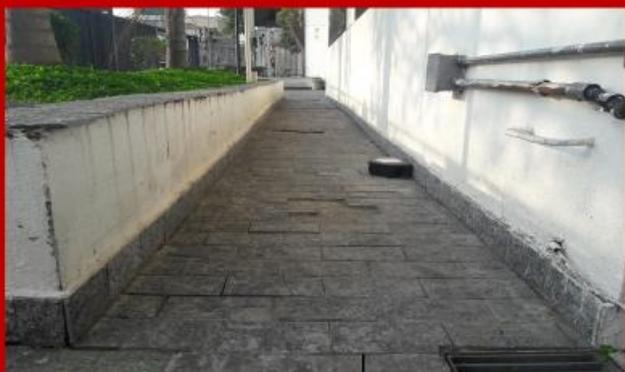
Acesso ao abrigo de resíduos

Risco de acidente.

Realizado reposição das pedras miracema faltante e adequação do existente

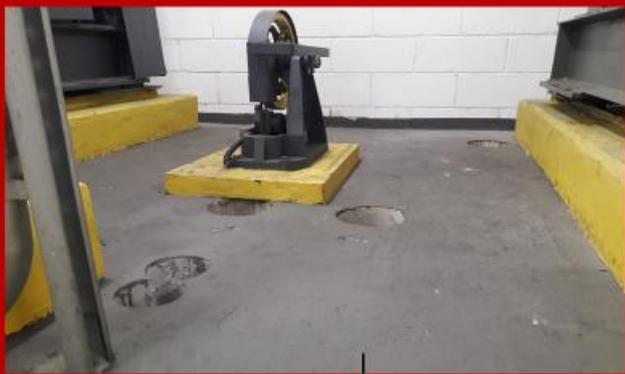
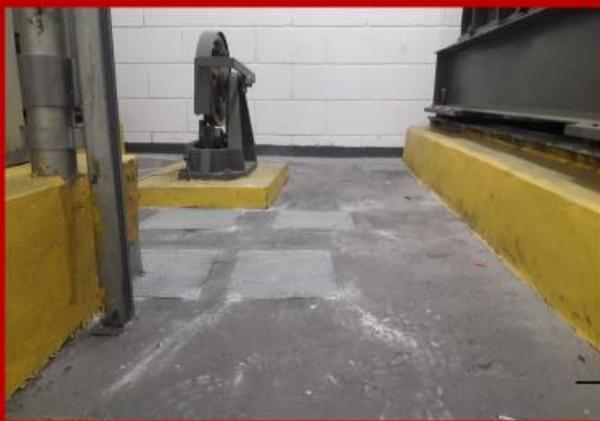
Casa de Máquinas – 7º andar

Cobrir buracos de ancoragem, risco de acidente.

Realizado instalação de chapas metálicas para encobrir buracos do piso.

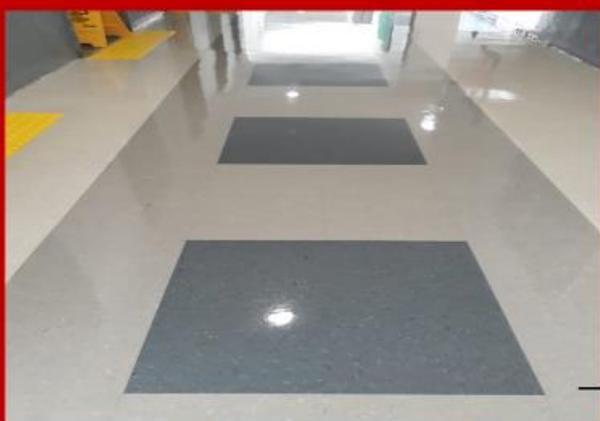
Salas de aulas, corredores e áreas de grande circulação

Piso desgastado.

Remoção/lavação em 67 locais de grande circulação.

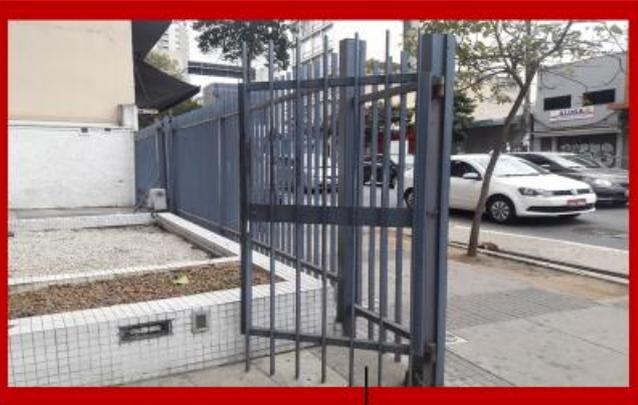
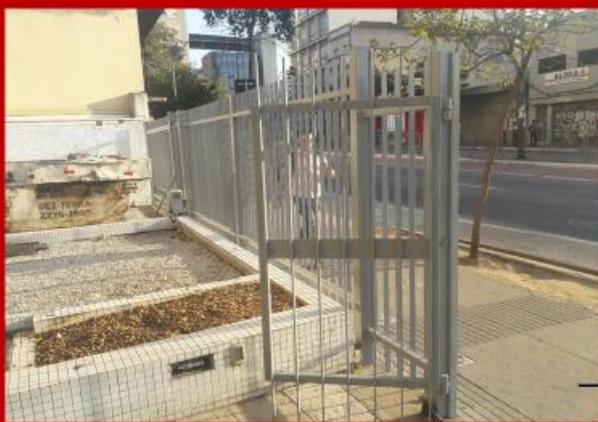
Entrada Principal – Térreo

Portão com desnível, risco de acidente.

Realizado regulagem e pintura do portão.

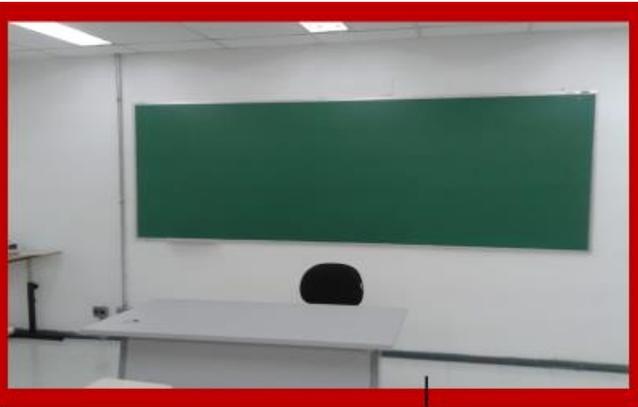
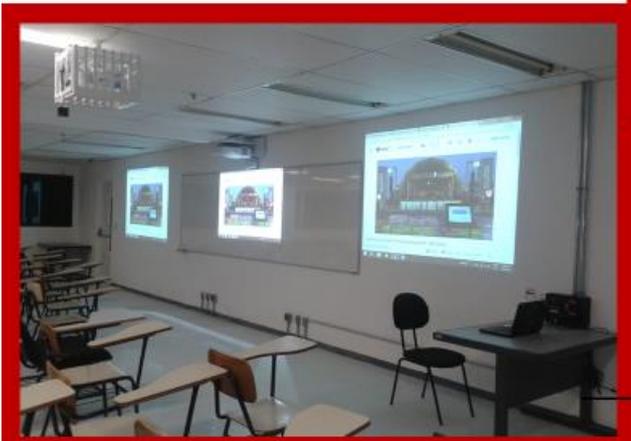
Salas de Aula do 4º ao 7º Andar

Sala de aula comum.

Sinergia de duas salas de pequeno porte para uma grande, instalação de um sistema de áudio e vídeo com interação dinâmica.

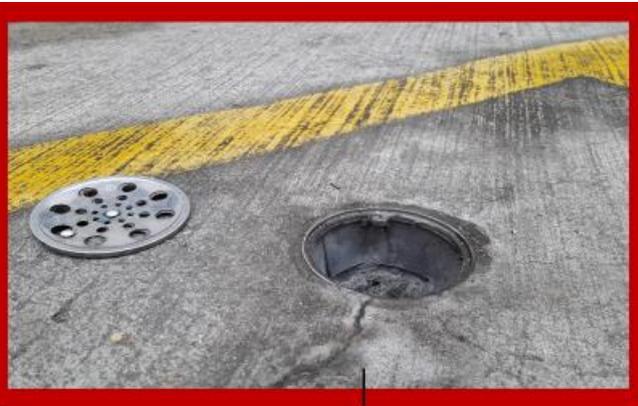
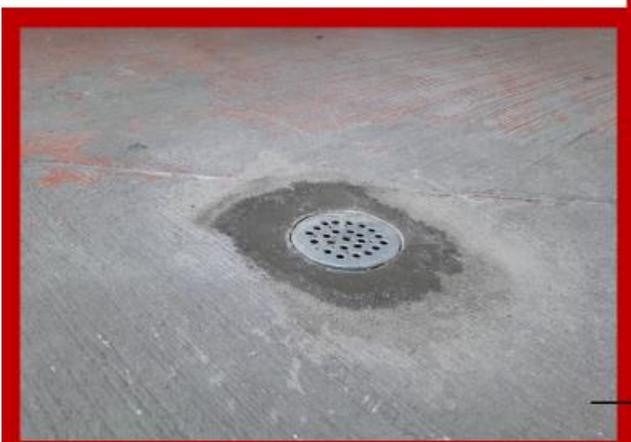
Estacionamento Externo

Ralo de Inox inadequado para estacionamento, não suporta o transito de veículos.

Realizado troca do ralo para chapa de ferro com espessura de 1'8.

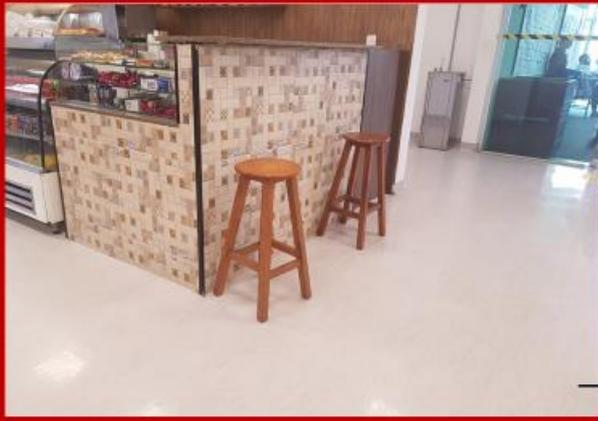
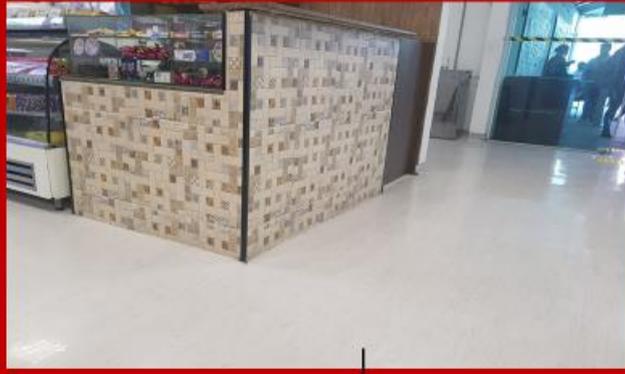
Local: Lanchonete

Sem os bancos.

Foi disponibilizado dois bancos para lanchonete.

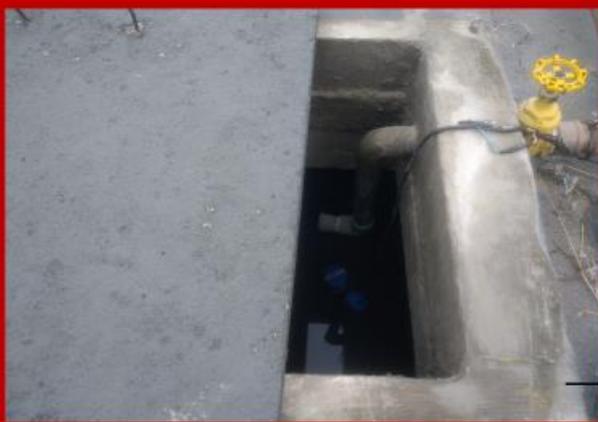
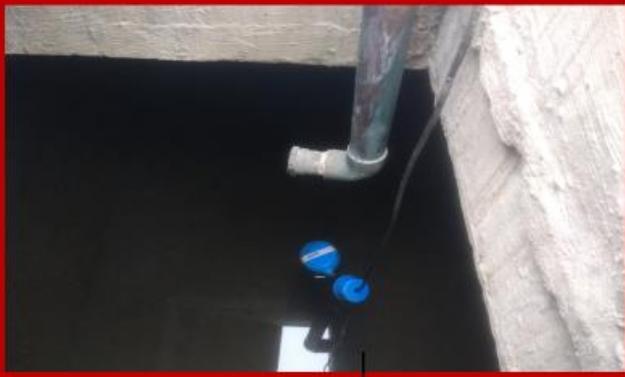
Reservatório Superior

Reservatório com boia mecânica.

Instalação de uma eletro boia.

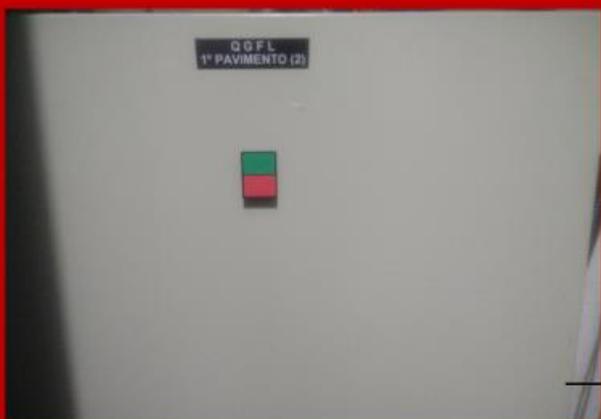
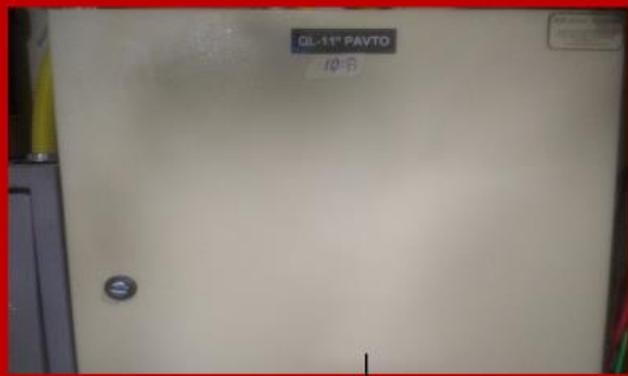
Quadro elétrico térreo

Luminárias 24h acesa.

Individualização dos circuitos utilizando contadoras e botoeiras instaladas nos quadros.

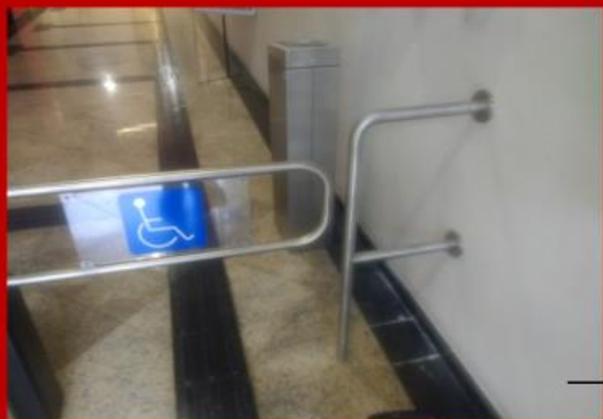
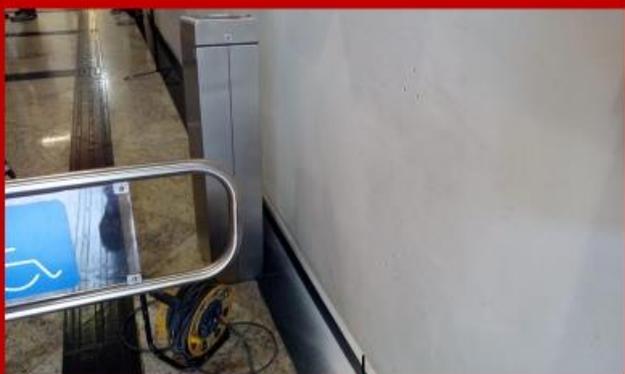
Corredor 1º Andar

Catraca sem limitador

Instalação de limitadores na catraca

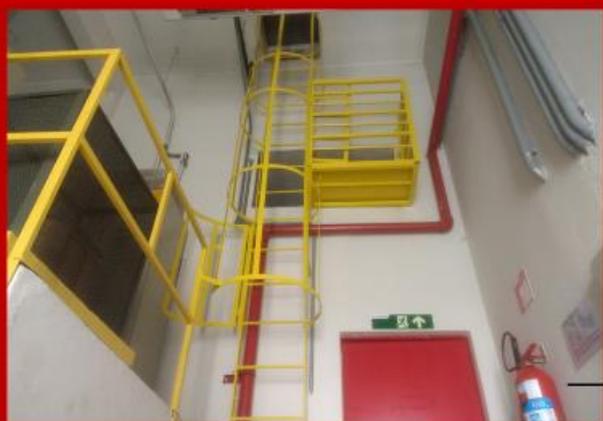
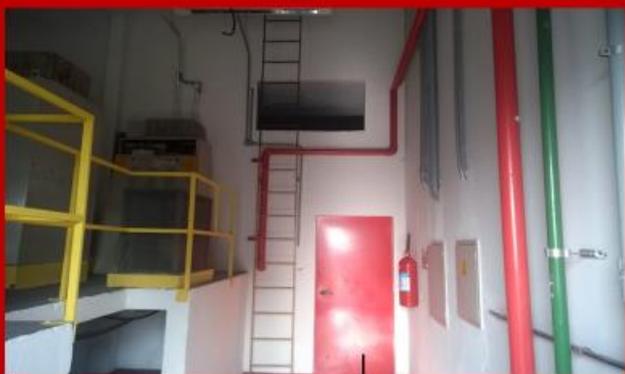
Casa de Máquinas 12º Andar

Escada sem proteção

Instalação de proteção

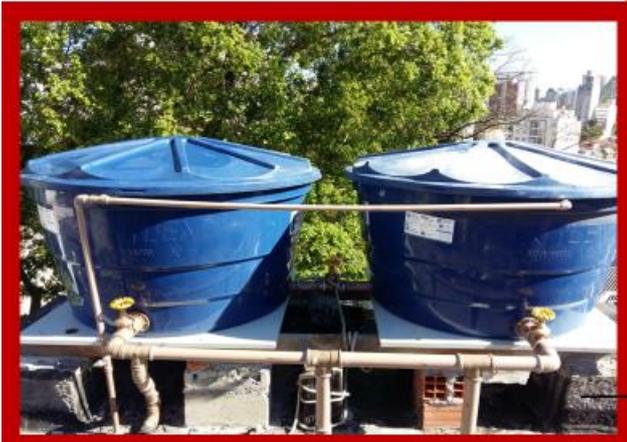
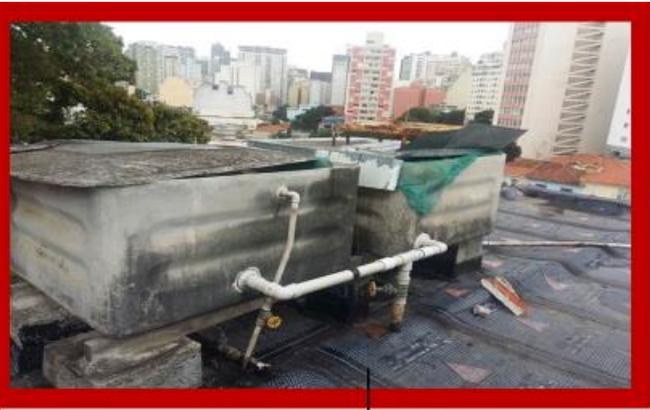
Cobertura

Caixas d'água de amianto.

Troca das caixas d'água de amianto por PVC.

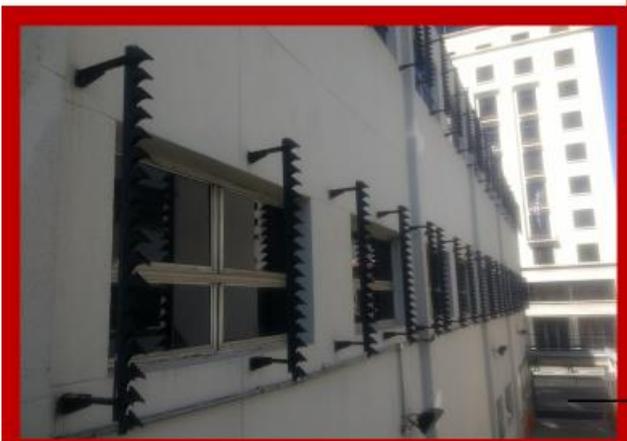
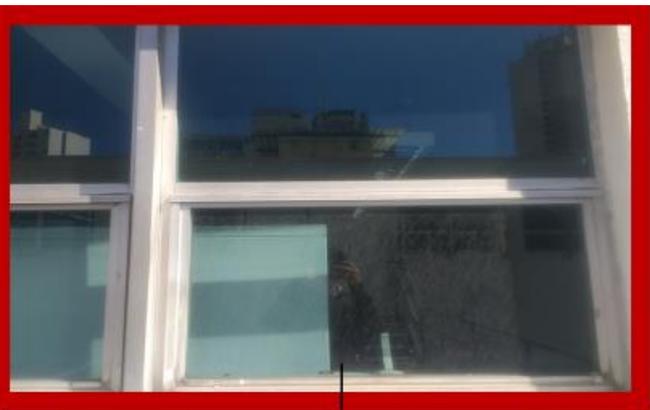
Lado Direito do Prédio

Janelas sem película, com o sol atrapalhando a projeção do data show.

Instalação de película nas janelas.

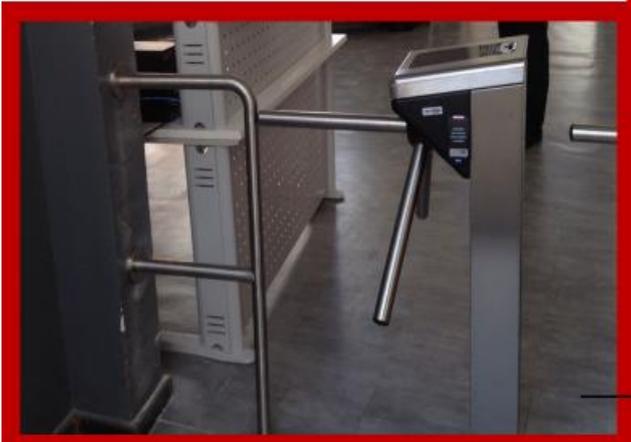
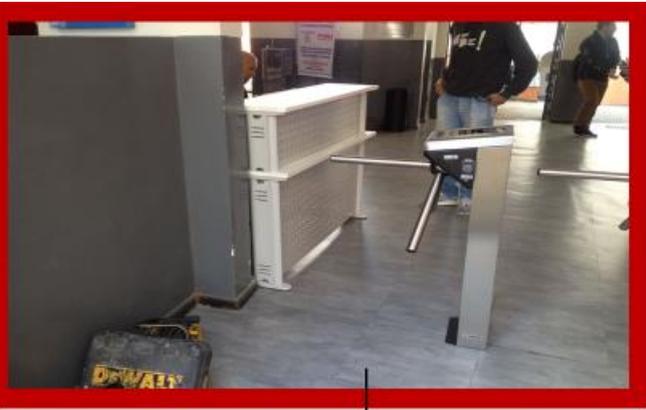
Entrada

Catraca sem limitador.

Instalação de limitadores na catraca.

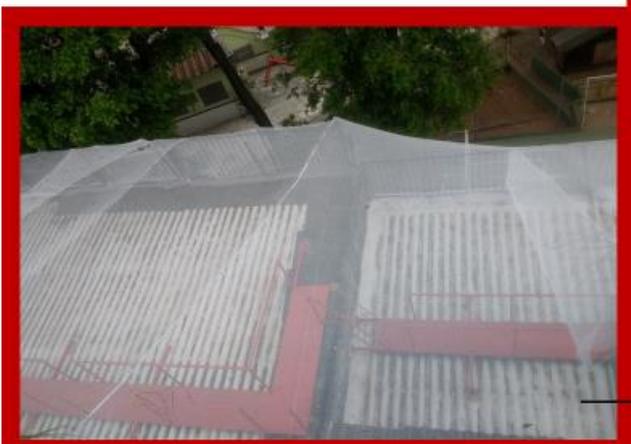
Telhado

Calhas entupidas com folhas caídas da árvore.

Instalação de uma tela protetora.

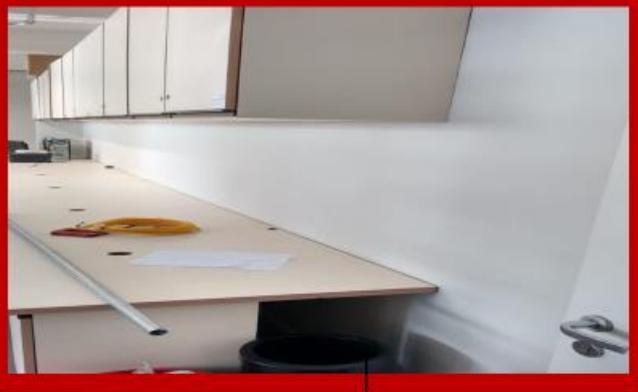
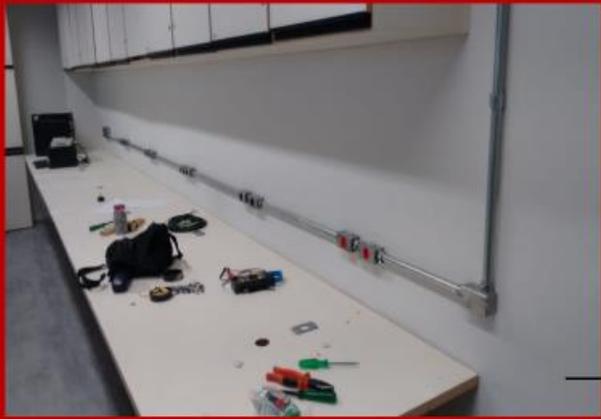
Laboratório de Eletrônica

Laboratório sem tomadas para os equipamentos.

Instalação de tomadas.

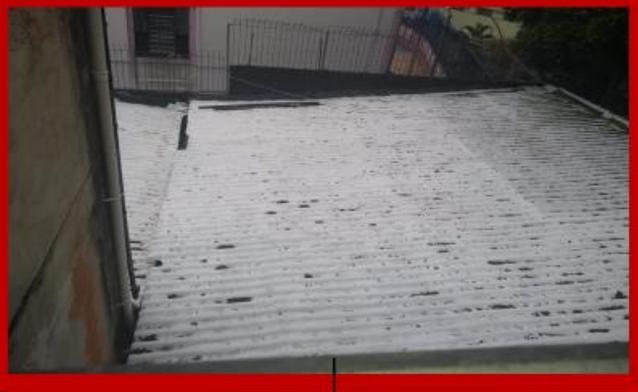
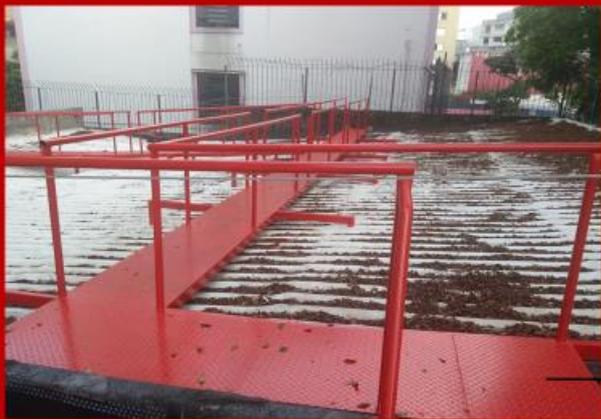
Telhado sem plataforma e linha de vida.

Instalação da plataforma e da linha de vida.

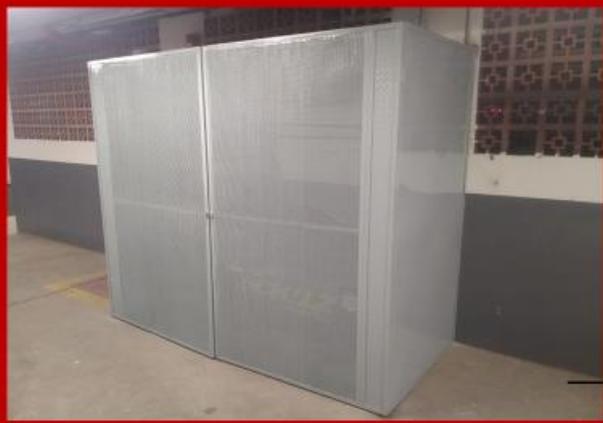
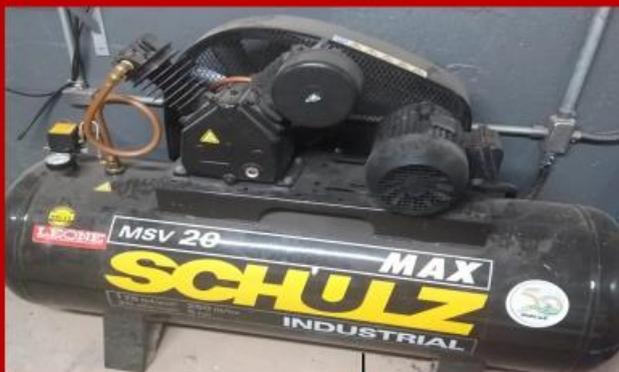
Subsolo

Compressor de ar sem proteção.

Instalação de proteção do compressor de ar.

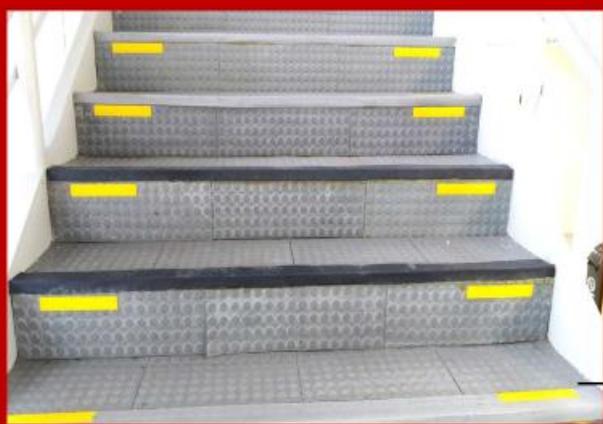
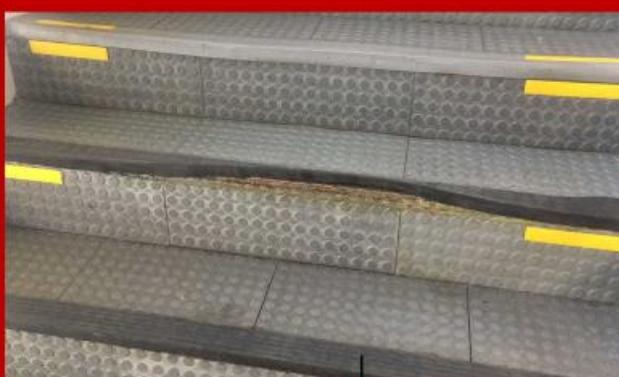
Escada de Acesso

Rodapé solto.

Reparo no rodapé.

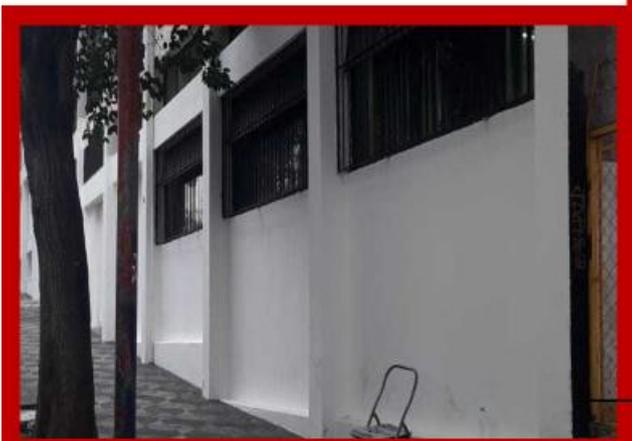
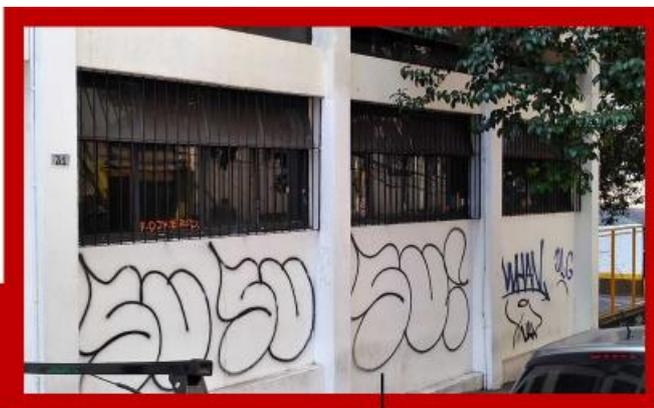
Fechada do Prédio

Pichações.

Pintura.

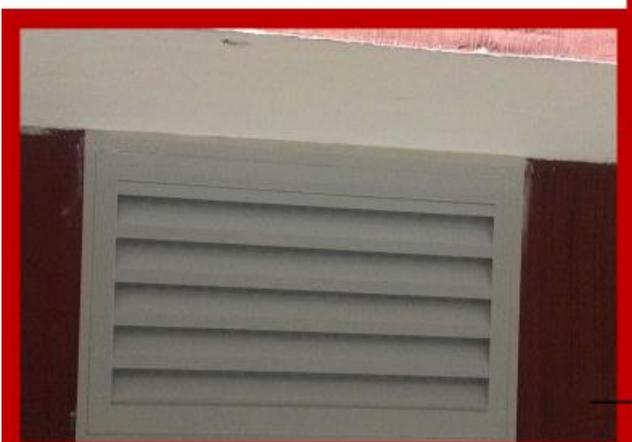
Casa de Bombas

Janela quebrada.

Conserto da Janela.

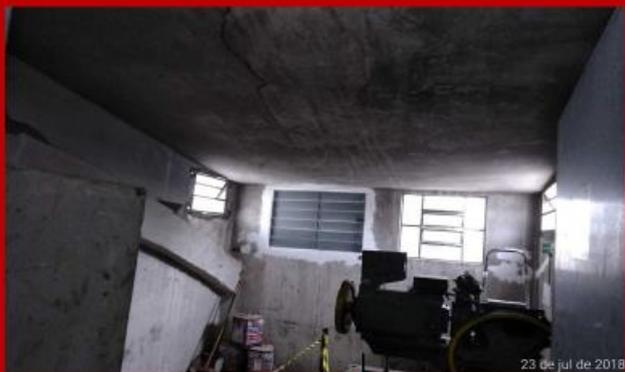
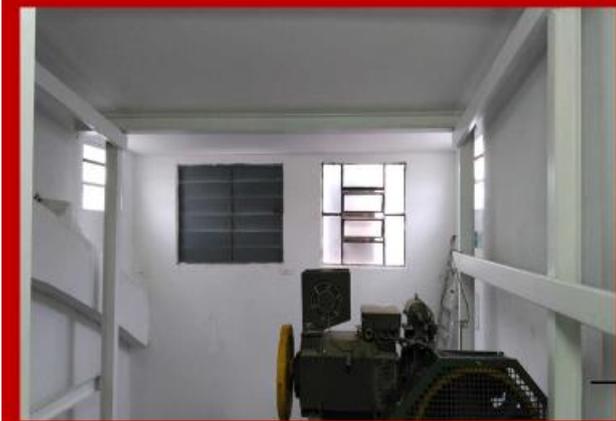
Casa de Máquinas

Polia do motor do elevador desprotegida e paredes desgastadas

Instalação de proteção da polia do elevador e reforço estrutural metálico na casa de máquina.

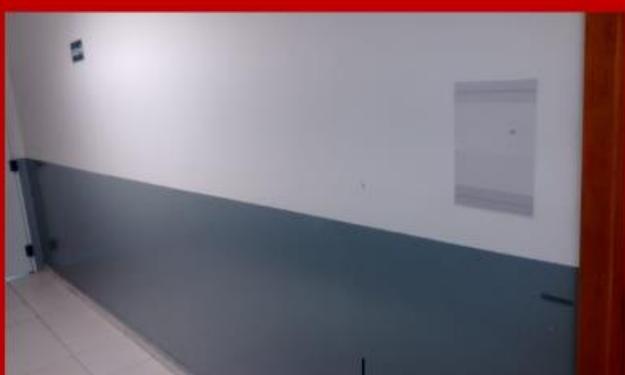
Corredores do Prédio

Paredes desgastadas.

Pintura

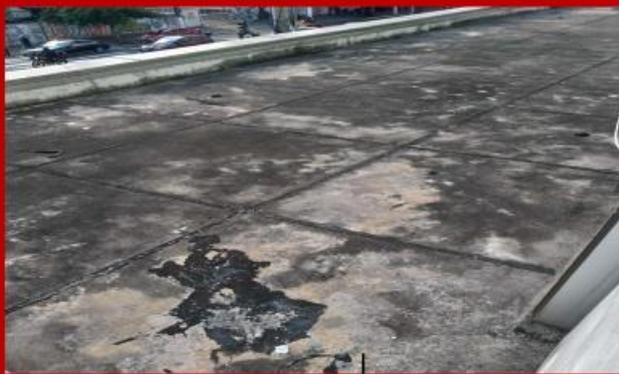
Laje da portaria

Laje com vazamentos e infiltrações.

▪ **REALIZADO**
Impermeabilização.

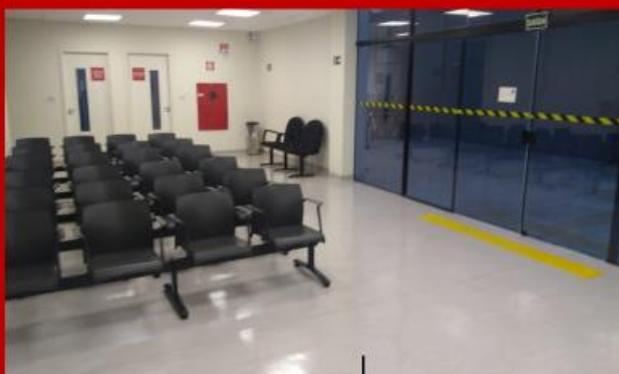
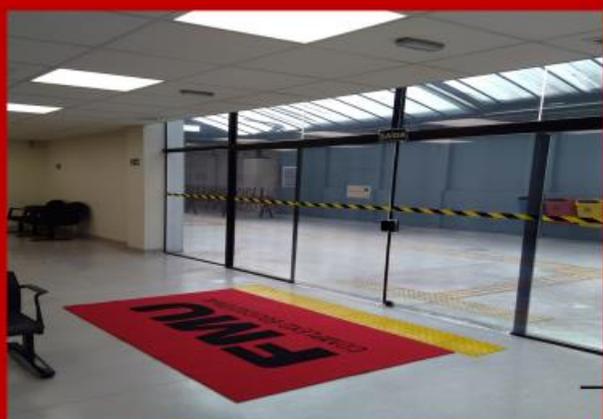
Entrada principal – térreo - CIECS

Entradas principais sem capachos

▪ **REALIZADO**
Distribuição de capachos novos

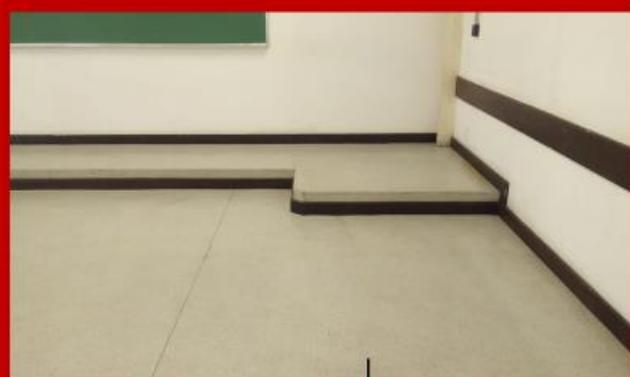
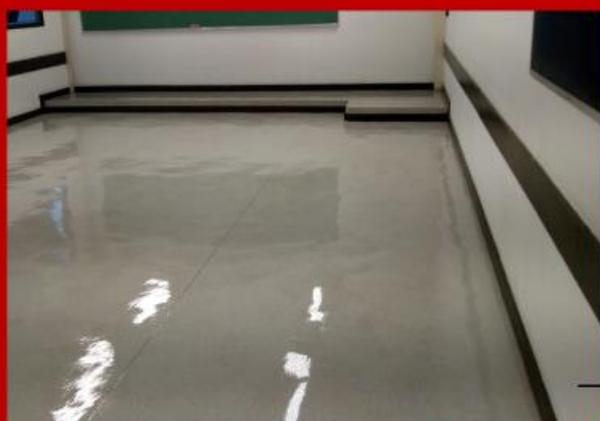
Tratamento de piso

Ambientes sujos e pisos com tratamento comprometido.

Higienização dos ambientes e tratamento de piso.

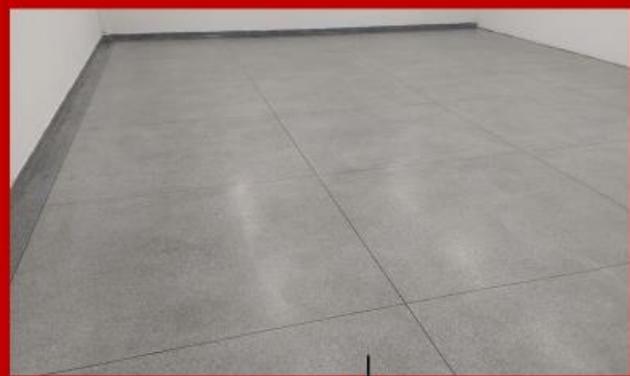
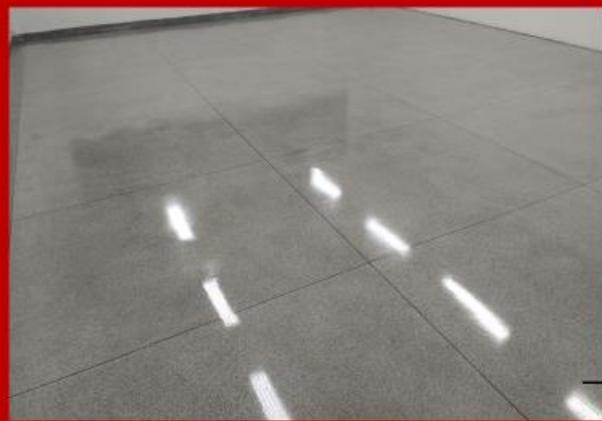
Tratamento de piso

Ambientes sujos e pisos com tratamento comprometido.

Higienização dos ambientes e tratamento de piso.
